Hydraulické projevy vrtných prací

aneb jedno překvapení, jedna zajímavost a jeden průšvih

Podzemní vody ve vodárenské praxi, duben 2024, Tomáš Novotný

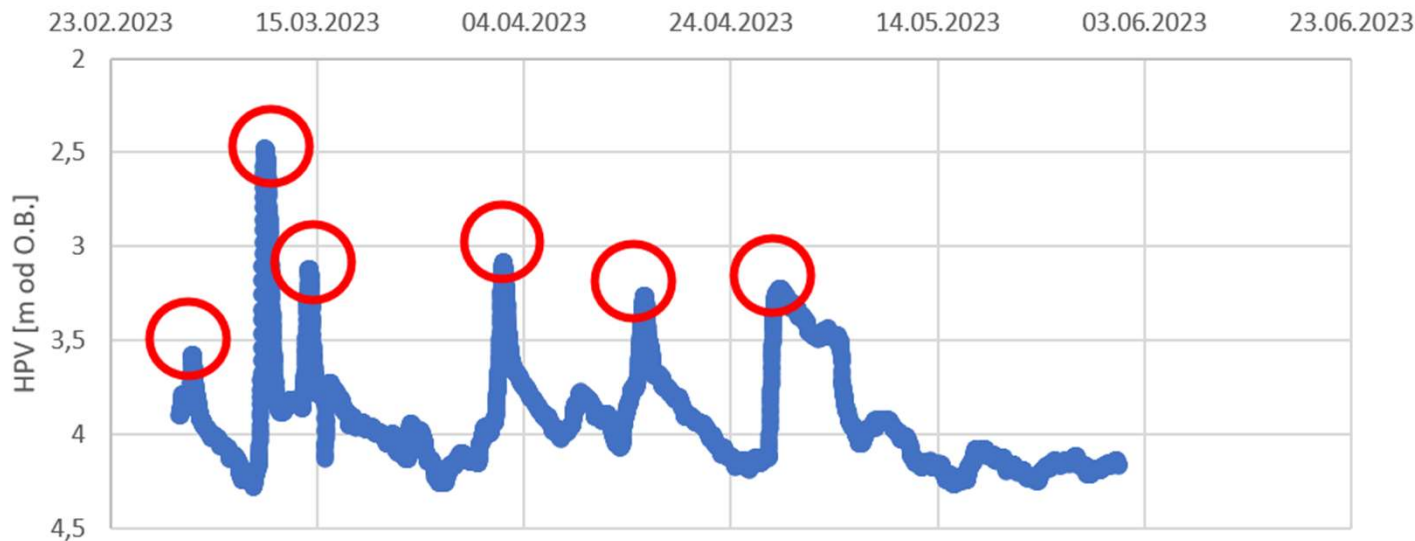
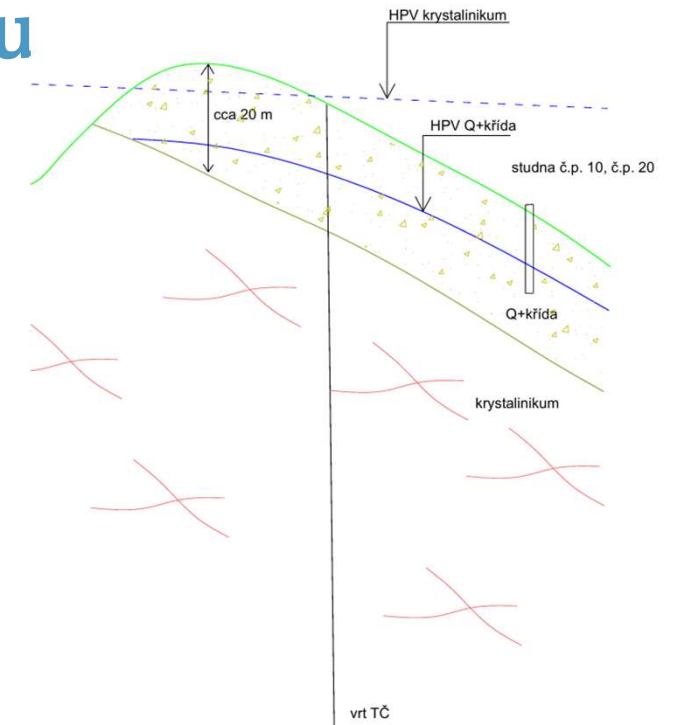
Bubnov, č.p. 10

-nepředpokládané významné zvodnění krystalinické zvodně s pozitivní výtlačnou hladinou se projevilo výrazným nástupem hladiny podzemní vody v kopaných studních. Po instalaci kolektoru TČ a aplikaci těsnicí směsi došlo k rychlému obnovení původní hydrogeologické stratifikace.

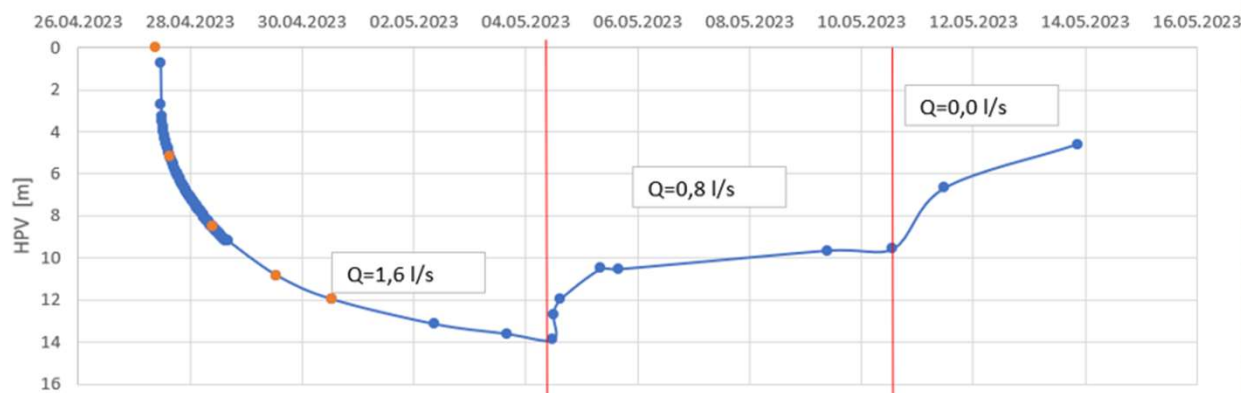
vrt BB-1, čerpací zkouška

-překvapivé zastižení vydatné krystalinické zvodně s přetokem ve zdánlivě nevhodné geologické a topografické situaci

-extrémní propustnost reliktních křídových sedimentů (ověřeno vsakovací zkouškou)

-vyžadujte a vykonávejte podrobný hydrogeologický dozor (a zapomeňte na Sichardta...)

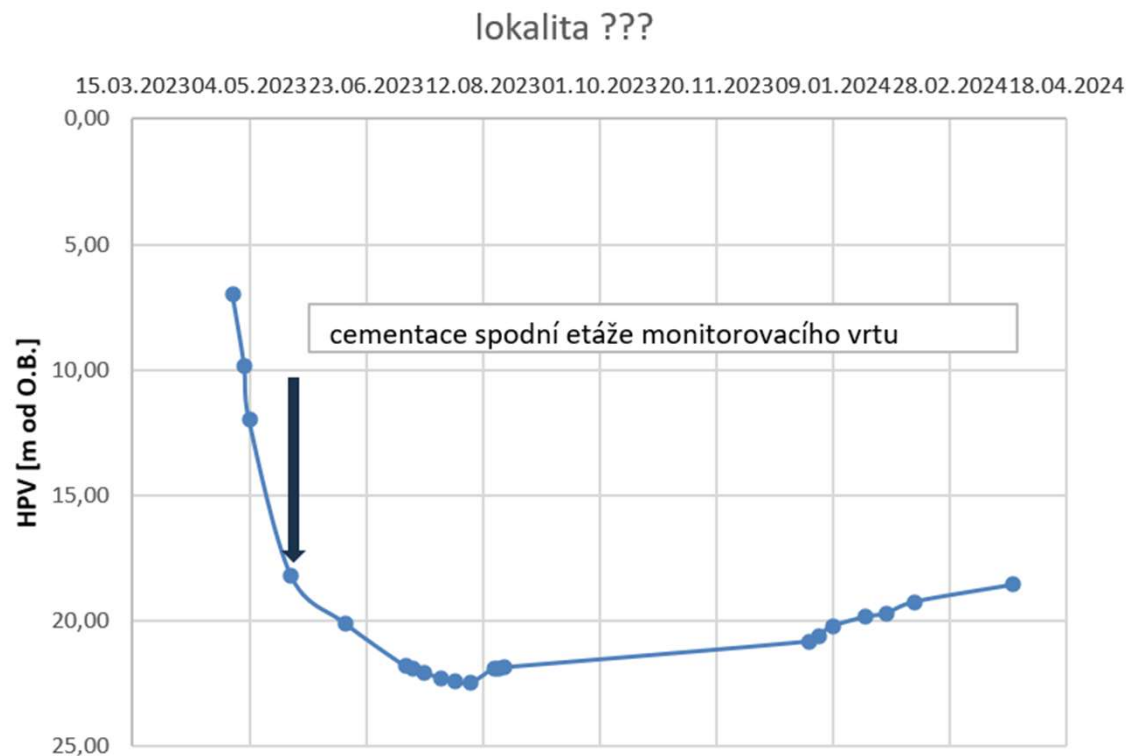
- 1. krokem byla cementace spodní etáže monitorovacího vrtu tak, aby bylo zabráněno odvodnění kolektoru C tímto vrtem, pokračování v monitoringu a příprava na zhotovení druhého monitorovacího objektu
- zahájení geologického dozoru probíhajících vrtných prací
- identifikace, vyhledání a řádná likvidace havarovaného vrtu
- Po dohodě s vodoprávním úřadem navržen roční monitoring hladin podzemní vody vč. okolních mělkých studní ve vzdálenosti 210+ metrů

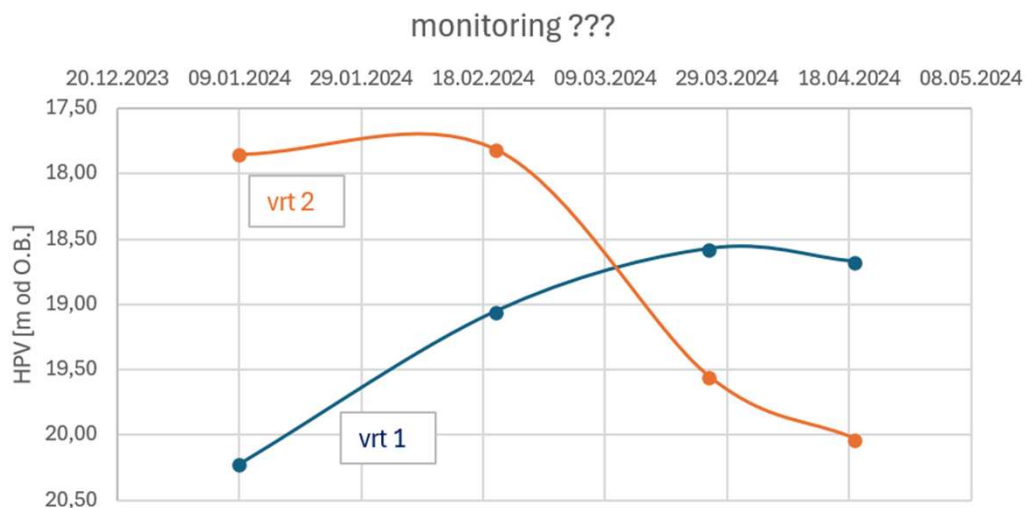
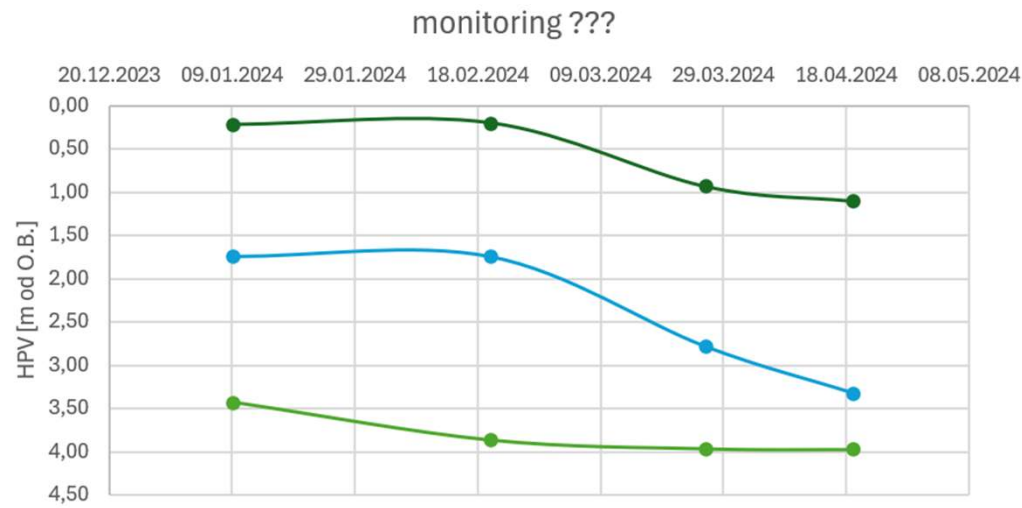
- Pozorování na dvou vrtech do střednoturonské etáže a 10 mělkých studních, nejvzdálenější 510 m!
- Při mimořádně vlhké zimě pozorován rychlý nástup hladiny vody ve vrtech, kompletní doplnění mělkých studní
- Nyní pozorováno zastavení nástupu hladiny vody a rychlý pokles v některých studních až do úrovně dna, tj. nejedná se pravděpodobně o problém bilanční, ale konstrukční-netěsnost vrtného stvolu
- Návrh řešení – identifikace problémového vrtu (vrtů) akustickou karotáží, převrtání a přetěsnění
