Mystéria vrtů aneb geogynekologie v praxi.

Případ první: Vrt K3A.

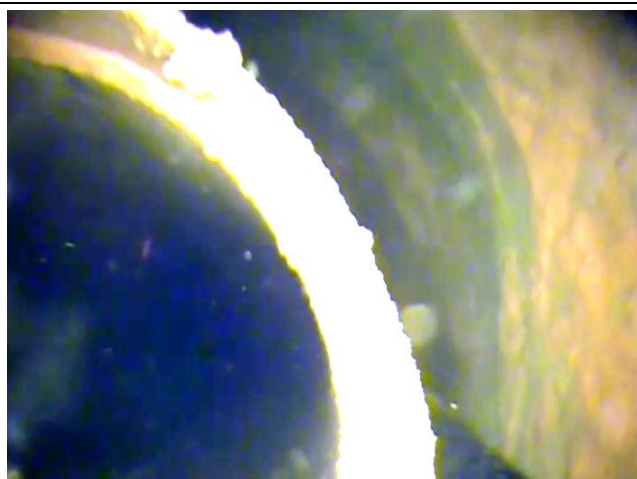
prohlídku vrtu opakoval se svojí kamerou. Od roku 1988 technika dost pokročila. Nejen že běžně dostupné kamery byly miniaturní (v roce 1988 to byla dlouhá elektronka), ale mechanika kamery mi umožňovala realizovat prohlídku vrtu jak čelním tak bočním průzorem. Z prohlídky vyplynulo, že v intervalu hloubek 17 až 19,5 m je výstroj vrtu přerušena a perforovaný úsek není do hloubky 46 m obsypán (foto 3 a 4). Obsyp se nacházel též uvnitř perforované pažnice. Bylo zřejmé, že hlavní příčina pískování vrtu byla havárie jeho výstroje.

foto 1: Přerušení pažnice v hloubce 19,5 m, vlevo pažnice, vpravo pískovec.

Po vytěžení antikoro výstroje jsem opět navrhnul možnost původní výstroj z roku 1974 vytěžit, výstroj nahradit novou plastovou a vrt řádně obsypat. V průběhu let 2014 až 2015 jsem na vrtu realizoval několik prohlídek. Ve vyvrtaných sondách do stěny původní pažnice byly v hloubkách do 10 m zjištěny kvartérní štěrky (měřeno od zhlaví vrtu odpovídajícímu cca kótě terénu v době hloubení). V hloubce 3 m jsem v sondě pozoroval konec ocelové úvodní pažnice. To neodpovídalo geologickému popisu vrtaných hornin a technické zprávě za vystrojení vrtu, které dokumentovaly štěrky do hloubky 5 m a instalovanou úvodní pažnici do stejné hloubky. Ze situace ve vrtu vyplynul důvod přetržení pažnice. Vlivem překotného obsypávání vrtu došlo v roce 1974 k přehlcení mezikruží obsypem a vnitřní plastová výstroj se štěrkem spojila s úvodní ocelovou pažnicí. I v současné době tento problém řeší vrtaři přizvednutím úvodní pažnice a opětovným zatlačením do původní hloubky. Bohužel druhá část manévru vrtařům vlivem přítomnosti kvartérních štěrků a kamenů nevyšla a vlivem nedostatečného spojení PVC pažnic (pažnice byly spojeny jen dvěma mosaznými šrouby) vznikla dvoumetrová mezera ve vystrojení. Situace ve vrtu mi zamezila vytěžení celé PVC pažnicové kolony, protože by se do vrtu provalily kvartérní štěrkopisky. Vrt tak bylo nutné odstrojít až od hloubky 19,5 m, tj. výstroj o průměru 360 mm protáhnou výstrojí o totožném průměru.

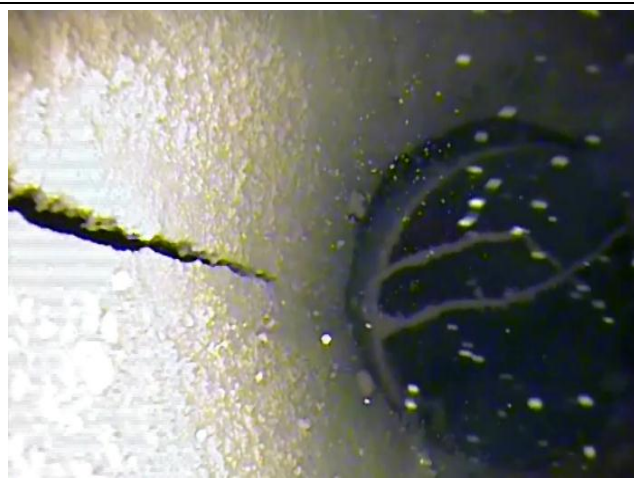
foto 2: Pozvolný přechod průměru pažnic v hloubce 33 m.

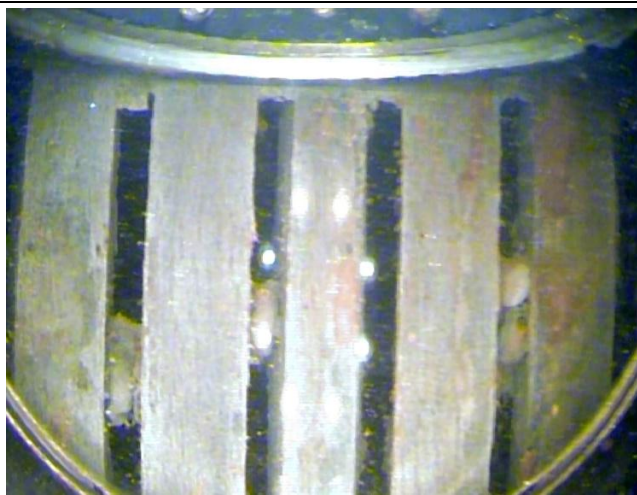
foto 3: Absence obsypu pozorovaná ve štěrbinách překližkové pažnice v hloubce 37 m.

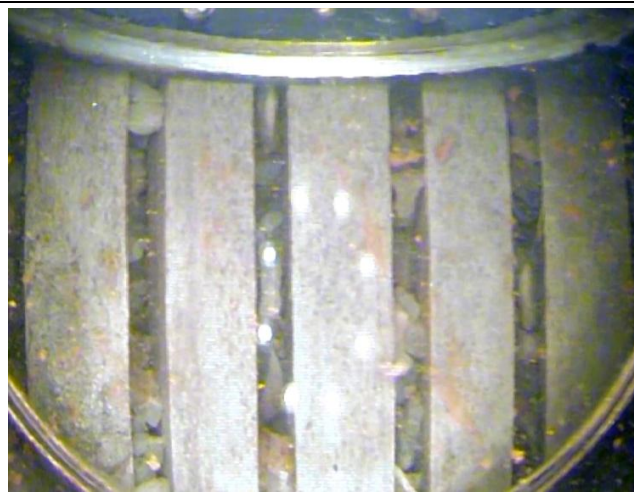
foto 4: Obsyp ve štěrbinách v hloubce 46 m.

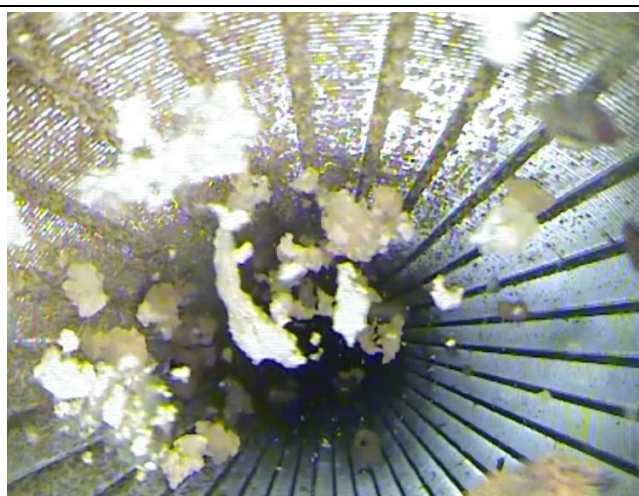
Předpokládalo se, že zrnka významně kolmatovali perforaci. V roce 2013 jsem byl požádán o vytažení kombinace plastové a antikoro výstroje. Jevy zdokumentované na nerezové výstroji vytěžené v únoru 2014 (foto 6) daly podnět k výzkumu zemních elektrických potenciálů a jejich vlivu na kolmataci vrtů.

foto 5: Vnitřek kolmatované antikoro výstroje v hloubce 45 m.

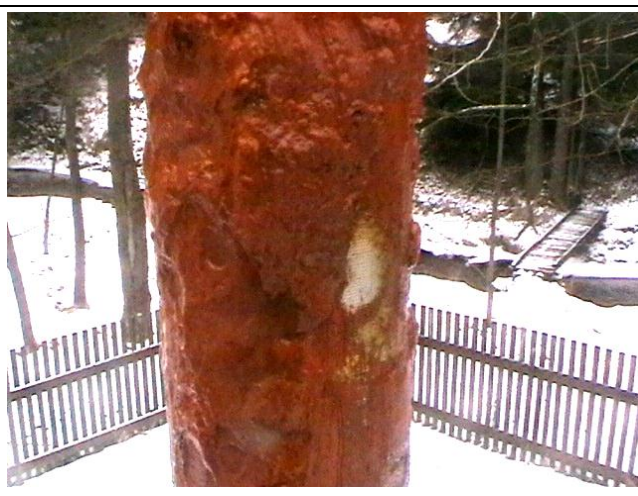
foto 6: Vytěžená antikoro výstroj z vnějšku, elektrochemicky vysrážené železo.

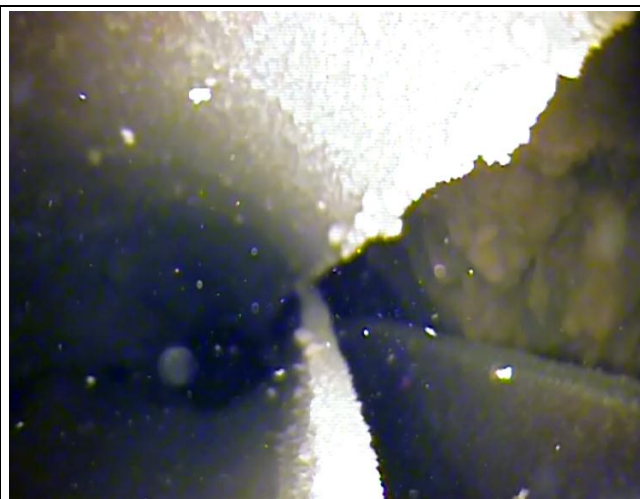
Práce na převystrojení vrtu začali v září 2015. Původní PVC výstroj o průměru 360 mm byla postupně rozřezávána na 4 díly a těžena ven z vrtu (foto 7). Perforovaná překližková pažnice byla vytěžena vcelku. V hloubce 49,5 m došlo k zavalení zbytku překližkové pažnice kamenem o

foto 7: Sklad nařezaných desek ve 30 m. Vpravo mezi deskami pískovec.

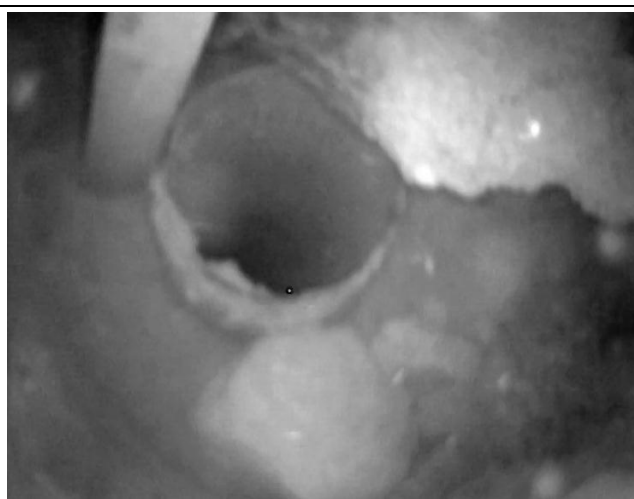
velikosti průměru vrtu (550 mm) a pažnice se dostala pod jiný kámen mimo osu vrtu (foto 8). Při prohlídce vrtu s cílem ověřit možnost destrukce kamene jsem v hloubkovém intervalu 48 až 49,5 m našel otvor do podzemní dutiny. Ne že by ve vrtu nebyly běžné významné tektonické poruchy, ale dutinu s viditelnými rozměry 1,5 krát 2 m s délkou větší než 10 m (dosvit halogenu pro jeskynní potápěče) bych v obdobném geologickém prostředí nečekal. Vzhledem k definici podzemních prostor se v tomto případě jedná o regulérní podvodní jeskyni. Mystéria vrtu K3A tak byla všechna bezesbýtku odhalena. Vinnu na mystériu má hlavně tektonická pozice vrtu. Z karotážních záznamů pořízených na okolních vrtech plyne, že v oblasti kolem vrtu K3A je vyvinut významný tektonický zlom po vrstevní ploše. V místě vrtu K3A se na zlomu vytvořila podzemní prostora vyplněná pískem a tektonickou drtí. To významně omezovalo vrtné práce a znesnadňovalo vystrojení vrtu v roce 1974. Snahy o rychlé vystrojení vrtu a jeho obsypání vyvrcholily havárií.

foto 8: Stav na dně vrtu v hloubce 49,5 m po odstranění kamene (zbytek dole). Překližková pažnice (uprostřed) uhnutá pod stěnu vrtu.

Na existenci dutiny bylo nutné vzít ohled i v průběhu opětovného vystrojení vrtu. Je nemyslitelné vystrojit vrt pod hloubku dna jeskyně s pískem na dně a navíc bylo nutné upravit jakost obsypu s ohledem na přítomnost podzemní prostory. Do vrtu tak bylo nasypáno trojnásobné množství dvou druhů obsypů frakce 4/8 než bylo vypočteno na podkladě vrtného průměru zvýšeného o existenci tektonických poruch (ručně po kýblech 28 T materiálu). Vycentrování obsypávání a manipulace s výstrojí byla realizována v hloubce 17 m pod zhlavím vrtu (zhlaví vrtu 2,5 m pod odměrným bodem), tedy v hloubce 15 m pod hladinou vody. Po stabilizaci obsypu byl vrt dovystrojen ke zhlaví vrtu. V současné době je nově vystrojený vrt hluboký 49 m (původně 53 m) a při čerpací zkoušce o vydatnosti 7 l/s nepískoval. Dne 11.10.2016 bylo na vrtu opětovně zahájeno provozní čerpání.

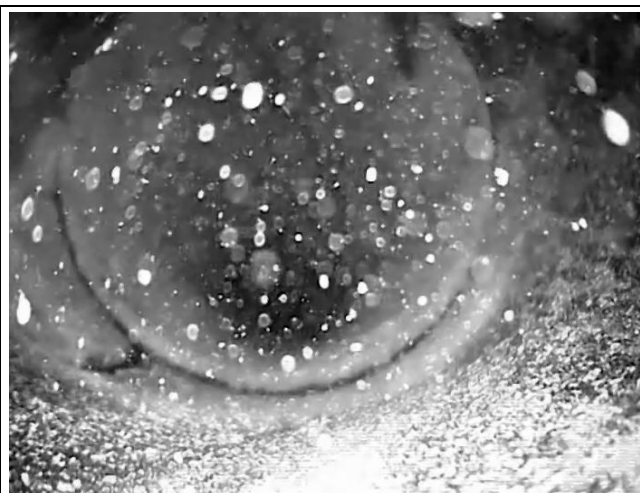
Navržený koncept trhacích prací byl použit dne 10.03.2016. Vlastním provedením byli pověřeni majitelé firmy DESTRIX (papíry na trhací práce mám v současnosti propadlé). Vrt DRH-1 byl doperforován od hloubky 43,5 m směrem vzhůru do hloubky 39 m v intervalu po půl metrech. Po prvních odstřelech byl zaznamenán vzestup hladiny vody na hloubku 37 m (viz krátkodobý vzestup hladin po první sanaci). Experimentálně byla v průběhu trhacích prací zvyšována hmotnost nálože. Po odkalení vody ve vrtu (cca za týden) jsem realizoval prohlídku vrtu kamerou, vydatnost vrtu ověřil čerpací zkouškou a odebral vzorky vody k chemickým analýzám. V průběhu prohlídky bylo zjištěno, že poslední dva odstřely vytvořily v pažnici otvory, kterými proniknul obsyp do vrtu. Výstroj vrtu tak byla zasypána obsypem do hloubky 45 m (trochu mi to ušetřilo práci s následným dosypáním vrtu). Odstřel otvorů v hloubce 40 m postihnul spoj pažnic, který se vlivem tlaků rozšklebil. Množství trhaviny použité při odstřelu v 39,5 m bylo už předimenzováno.

foto 9: Trhacími pracemi přetržený spoj pažnic ve 40 m. Vlevo dole prostřelená perforace.

Vzhledem ke zkušenostem se dal odvodit empirický vztah pro používání trhavin řady SEMTEX RAZOR na doperforování ocelových pažnic vrtů tak, aby nedocházelo k nežádoucím účinkům, tj. k trvalé deformaci pažnice. Z výsledků orientační čerpací zkoušky vyplynulo, že specifická vydatnost vrtu po zásahu stoupla z 0,2 na 1 l/s na metr snížení a jakost vody vyhovuje limitům pro pitnou vodu. Protože původní ustálená hladina vody ve vrtu v roce 1989 se nacházela kolem hloubky 49 m a současná hladina je o 12 m výš je zcela evidentní, že v roce 1989 byl vrtem DRH-1

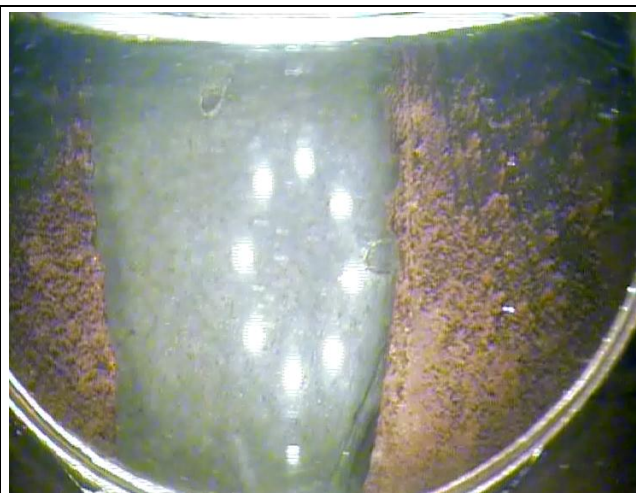
foto 10: Boční pohled do otvoru v 39,5 m na bílý hrubozrnný písekovec.

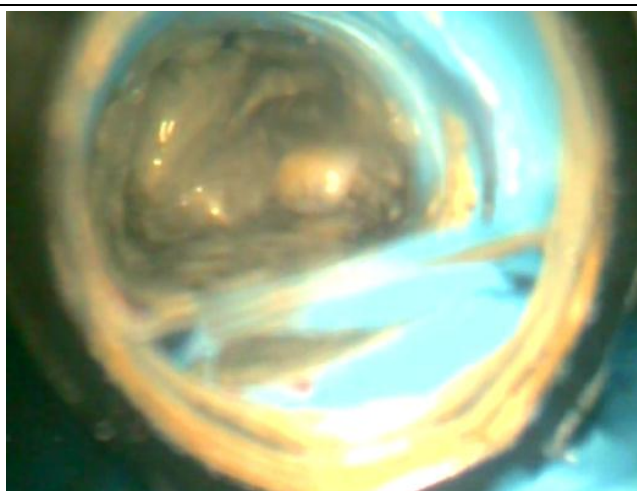
Po příjezdu na lokalitu jsme s majitelem hydrogeologické firmy začali sanovat pažnicový spoj v devatenácti metrech. Po odvrtání sanačního otvoru bylo možné do něj nahlédnout. Za otvorem, z kterého vytékala voda, se nenacházel cement tak, jak udávala dokumentace od vrtné firmy. Z otvoru vypadávala jílovitá hornina se zbytky kačírku (foto 11). Po dokumentaci otvoru byla oblast mezikruží vrtu kolem spoje vyplněna cementovou směsí (foto 12). V ten okamžik začala voda vytékat ze spoje v jedenácti metrech. Další akce byla zaměřena na sanaci spoje v jedenácti metrech. Po odvrtání sanačního otvoru byla zastižena obdobná geologická situace jako v hloubce 19 m, tj. kolem vrtu byl jílovitá hornina a ne v dokumentaci uvedený cement. Na radu geotechnických firem byl na sanaci tentokrát použit jednosložkový polyuretan. Po aplikaci čtyřiceti litrů jednosložkové pryskyřice (po expanzi cca 400 l pěny) byl spoj zatěsněn. Bohužel ze sanačního otvoru neustále vytékala voda.

foto 11: Boční pohled na vývěř vody z otvoru v 19 m. Uprostřed zrno obsypu.

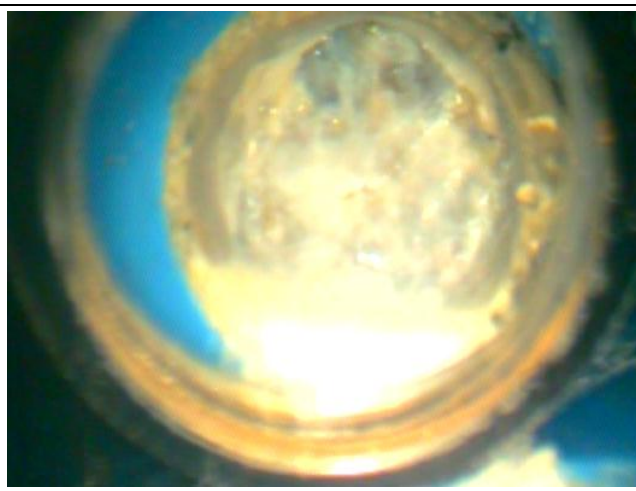
foto 12: Otvor po cementaci

Po experimentu s tuhnutím jednosložkového polyuretanu pod vodou bylo zjištěno, že na rozdíl od cementu nepřilne polyuretan k mokřým povrchům a průtok přes impregnované horninové prostředí se tak pouze omezí. Na další akci byl proto otvor s polyuretanem převrtán a dodatečně sanován cementem. Pro změnu ale začal protékat spoj v sedmi metrech. To bylo ale v úseku, který měl být vystrojen ocelovou úvodní pažnicí a zacementován. Po odvrtání sanačního otvoru došlo k vysypání obsypu frakce 4/8 z mezikruží vrtu (foto 13). Za otvorem byla zřetelně vidět ocelová pažnice (foto 14). Po vyvrtání dalších sond bylo zjištěno, že cementace mezikruží vrtu začíná až v hloubce 4 m pod terénem. Protože standartní cement vzhledem k zrnitosti obsypem 4/8 neproniká, tak do otvoru v sedmi metrech byl vzhledem k nutnosti sanovat i obsyp aplikován mikro cement. Po aplikaci mikro cementu už do vrtu voda netěsnými spoji nepronikala (prozatím).

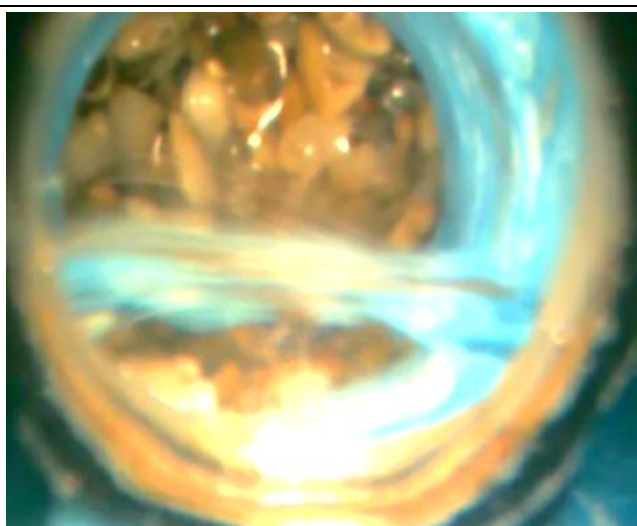
foto 13: Obsyp v otvoru v 7 m.

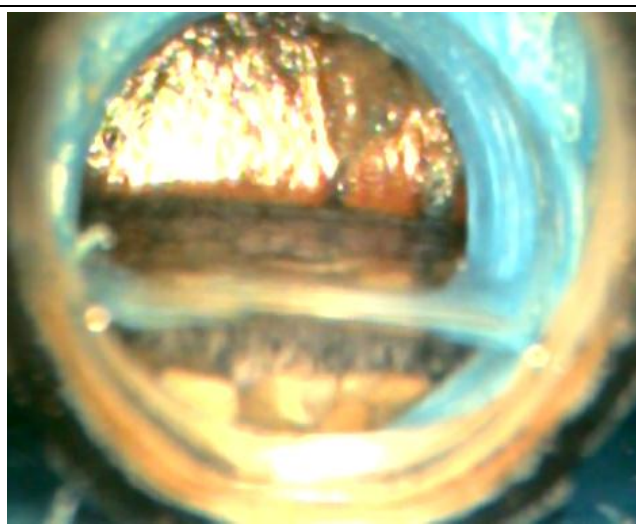
foto 14: Ocelová pažnice za otvorem v 7 m.

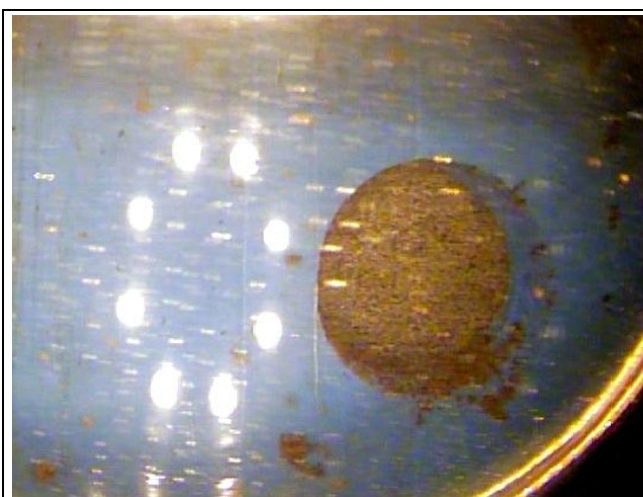
foto 15: Otvor 52 mm v hloubce 140 m.

Sanace mezikruží vrtu v hloubkovém intervalu 139 až 238 m spočívala ve vyvrtání otvoru průměru 52 mm do PVC plastové pažnice v hloubce 140 m (foto 15), nasazení ocelového kolena (průměr 5/4 coule) a pozvolném naplavení obsypu do mezikruží vrtu (foto 16). Stejným otvorem bylo mezikruží vrtu v intervalu 140 až 139 m docementováno. Zamezilo se tak příronům vody ze zápažnicového prostoru nad cementací.

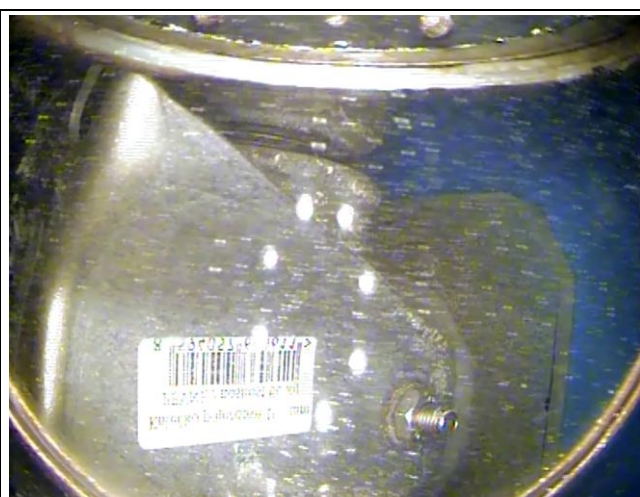
foto 16: Koleno nasazené na otvor ve 140 m.
