## Regenerace jímacího území Lažany RNDr. Svatopluk Šeda

FINGEO s.r.o., Choceň  
seda@fingeo.cz

### Stat'

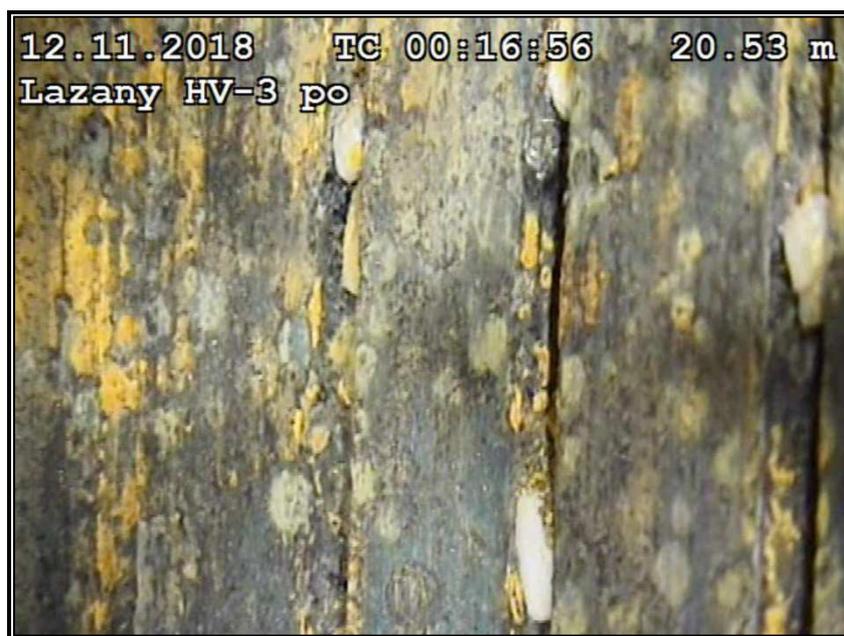
Stav výstroje po regeneraci je s ohledem na stáří vrtu neobyčejně dobrý. Vrt jako jediný provozovaný má zřetelnou svistou šterbinovou perforací. Ta je do hloubky cca 15 m i po regeneraci do značné míry zarostlá, níže, v místech hlavních přítoků podzemní vody jsou však vtokové otvory volné (viz obrázek č. 3) a výstroj je zcela neporušena. Pro dlouhodobé testování v rámci druhé etapy prací je navržen průměrný odběr ve výši 10 l/s při souběžném čerpání blízkého vrtu HV-103.

**Obr. č. 3: Boční pohled na volnou svislou štěrbinovou perforaci v hloubce cca 20 m**

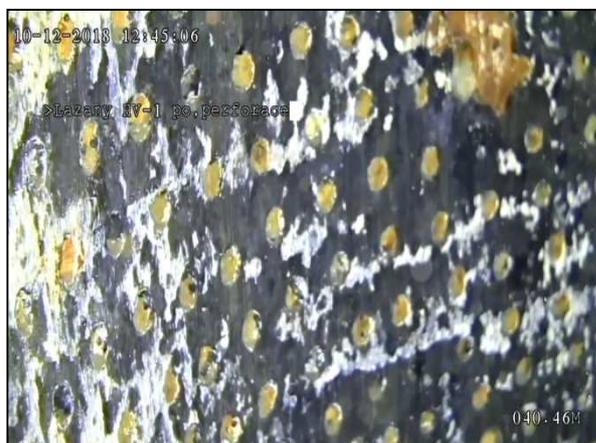
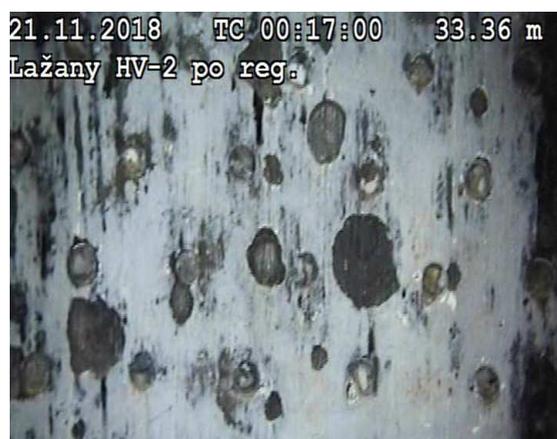
Na obou těchto vrtech byla provedena mechanická a chemická regenerace, specifická vydatnost vrtů činí až 3 l/s/m. Stav výstroje po regeneraci je s ohledem na stáří vrtů velmi dobrý, v místech hlavních přítoků podzemní vody jsou vtokové otvory volné (viz obrázky č. 4 a 5) a výstroj je neporušena. Pro dlouhodobé testování v rámci druhé etapy prací je navržen průměrný odběr ve výši 10 l/s pro vrt HV-101 a 12 l/s pro vrt HV-102.

**Obr. č. 4 a 5: Boční pohled na perforovaný úsek vrtu HV-101 v hloubce cca 40 m a vrtu HV-102 v hloubce cca 33 m**

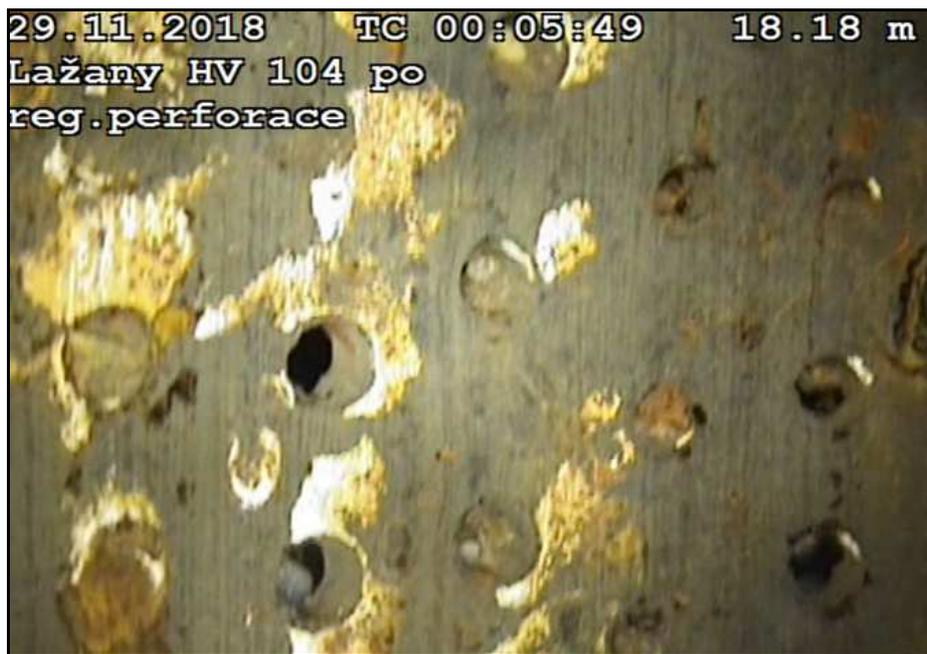
Nejmłodším vrtem v jímácím území je vrt HV-104 umístěný severovýchodně od obce Lažany, byl sice vybudován původně jako pozorovací vrt v roce 1978, je vstrojen ocelovou zárubnicí Ø 267 mm, jeho hloubka v době provedení byla 55 m a přes původně jiný záměr je vrt vodárensky využíván. Specifická vydatnost tohoto vrtu je nejnižší ze všech testovaných vrtů (cca 1 l/s/m), ale stav výstroje po regeneraci je dobrý a v místech hlavních přítoků podzemní vody ve svrchní části vrtu jsou vtokové otvory volné a výstroj je neporušena (viz obrázek č. 6). Pro dlouhodobé testování v rámci druhé etapy prací je navržen průměrný odběr ve výši 8 l/s.

**Obr. č. 6:**      *Boční pohled na perforovaný úsek vrtu HV-104 v hloubce cca 18 m*

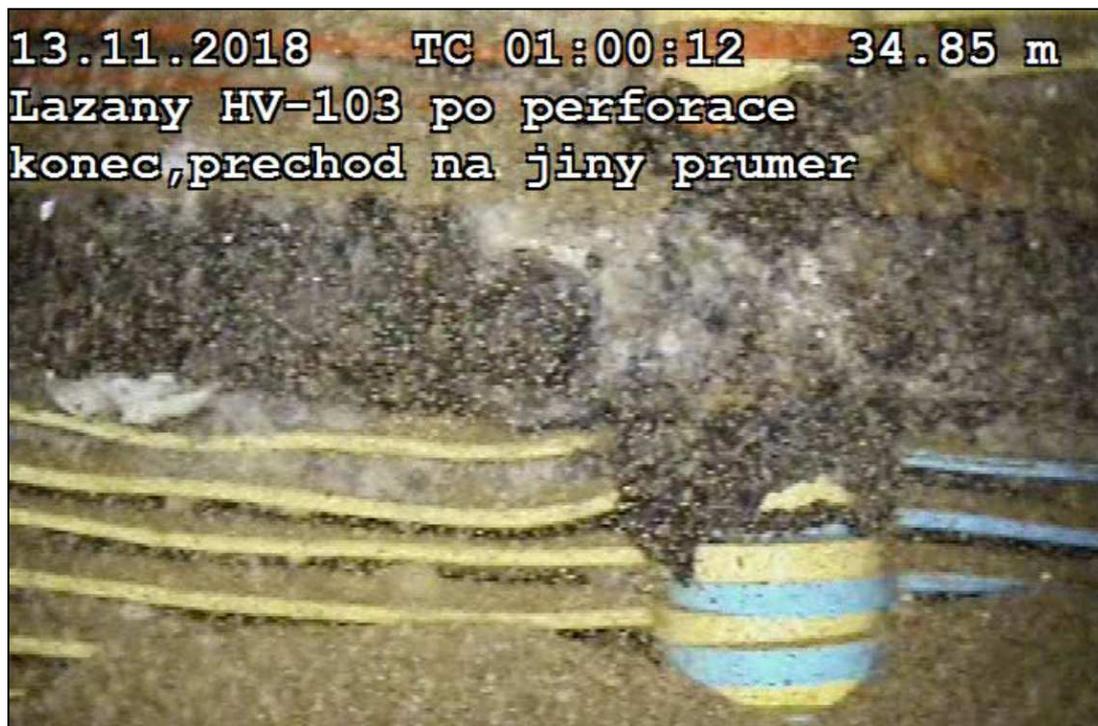
A konečně „lahůdka“, jímácí vrt HV-103 umístěný na západním okraji obce Lažany. Byl vybudován v roce 1978 a byl vstrojen kombinovanou výstrojí anticoro a UGI filtr Ø 630, 690 a 355 mm. Jeho hloubka v době provedení byla 58 m. Jeho specifická vydatnost byla opět vysoká, přes 2 l/s/m. Při regeneraci se bohužel ukázalo, že v etáži výstroje vrtu UGI filtrem je tento značně poškozený, snížený profil byl dokumentován v hloubce cca 23 m a silné pískování potom především v etáži 33 – 35 m (viz obrázek č. 7). Stav výstroje anticoro Ø 630 ve spodní části vrtu byl naopak velmi dobrý. Vrt byl proto označen jako havarijní a jeho další provozování za rizikové. Navrženo proto bylo převystrojení vrtu s cílem významně prodloužit životnost vrtu.

**Obr. č. 7:      Boční pohled na porušený UGI filtr v hloubce cca 35 m**

Na pokyn řídicího geologa bylo navrženo následující umístění nových PVC zárubnic (uvedeny jsou přesné údaje dle TV prohlídky):

- 2,50 – 14,23 m PVC-U zárubnice DN 300, světlost 281 mm, plná
- 14,23 – 23,90 m PVC-WDF filtr DN 300, světlost 285 mm
- 23,90 – 28,40 m PVC-U zárubnice DN 300, světlost 281 mm, plná
- 28,40 – 35,00 m PVC-WDF filtr DN 300, světlost 285 mm se spodní přírubou utěsňující mezikruží PVC-WDF filtr DN 300 – UGI filtr 690 mm

Vystrojování proběhlo komplikovaně, protože v etáži cca 23 m byl UDI filtr vydutý dovnitř a bránil průchodu zapouštěné výstroji PVC DN 300, protože spodní příruba „drhla“. Přesto se podařilo bez zborcení UGI filtru a výstroj s přírubou dále zapouštět a tato v hloubce cca 35 m dosedla na výstroj anticoro 355 mm, i když patrně ne zcela, protože na přechodu byla již patrně napadána vrstva písku (viz obrázek č. 7). Pro jistotu byla proto na přírubu nasypána cca 1 m mocná vrstva kačírku 16/32 mm a začala instalace filtračního obsypu do mezikruží PVC-WDF filtr DN 300 – UGI filtr 690 mm. Kamera umístěná ve vrtu v hloubce cca 38 m ukázala, že filtrační obsyp 4/8 mm propadá přes přírubu a kačírek 16/32 mm do spodní části vrtu vystrojeného anticorem 355 mm. Důvodem tohoto stavu je excentrické umístění výstroje anticoro 355 mm vůči již částečně destruované výstroji UGI filtr 690 mm, takže příruba dokonale nepřiléhá ke stěně výstroje. Mezera patrně není velká, ale obsyp 4/8 mm přesto propadal. Bylo proto přistoupeno k modifikované variantě tak, že bude provedena druhá fáze vystrojovacích prací, spočívající v převystrojení i spodní etáže vrtu HV-103 na ztraceno. Postupováno bylo takto:

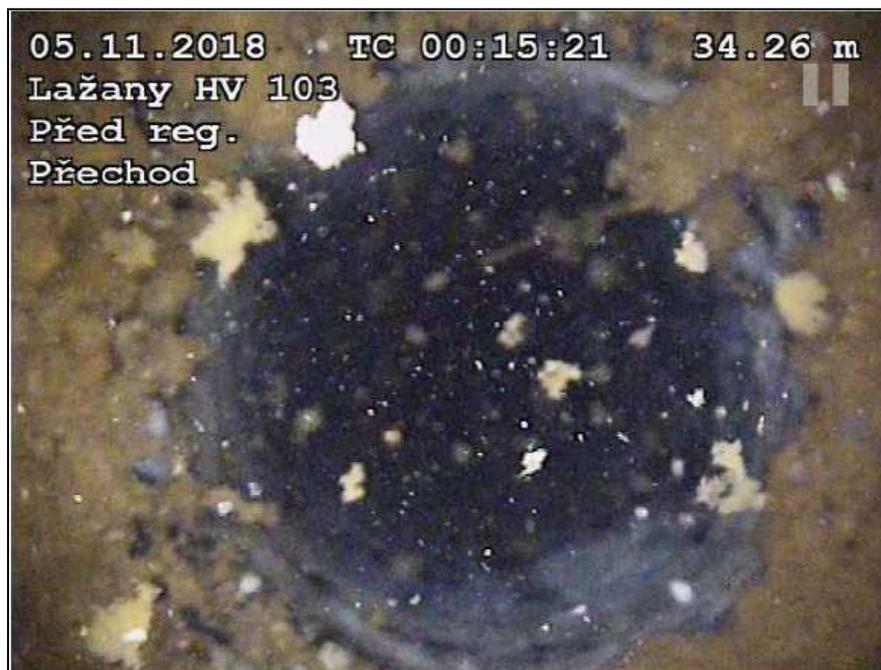
Níže naztraceno zapuštěná výstroj anticoro plná + perforovaná

**Obr. č. 8      Horní okraj výstroje anticoro průměr 355 mm v hloubce cca 34 m**

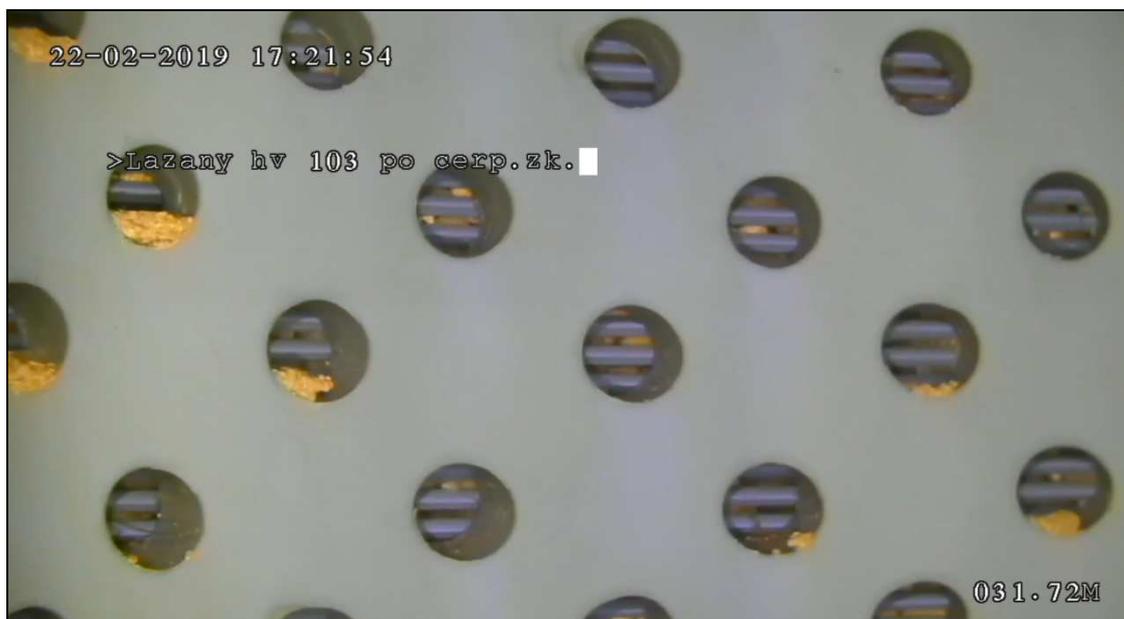
**Obr. č. 9**      **Boční pohled na PVC-WDF filtr DN 300, světlost 285 mm**

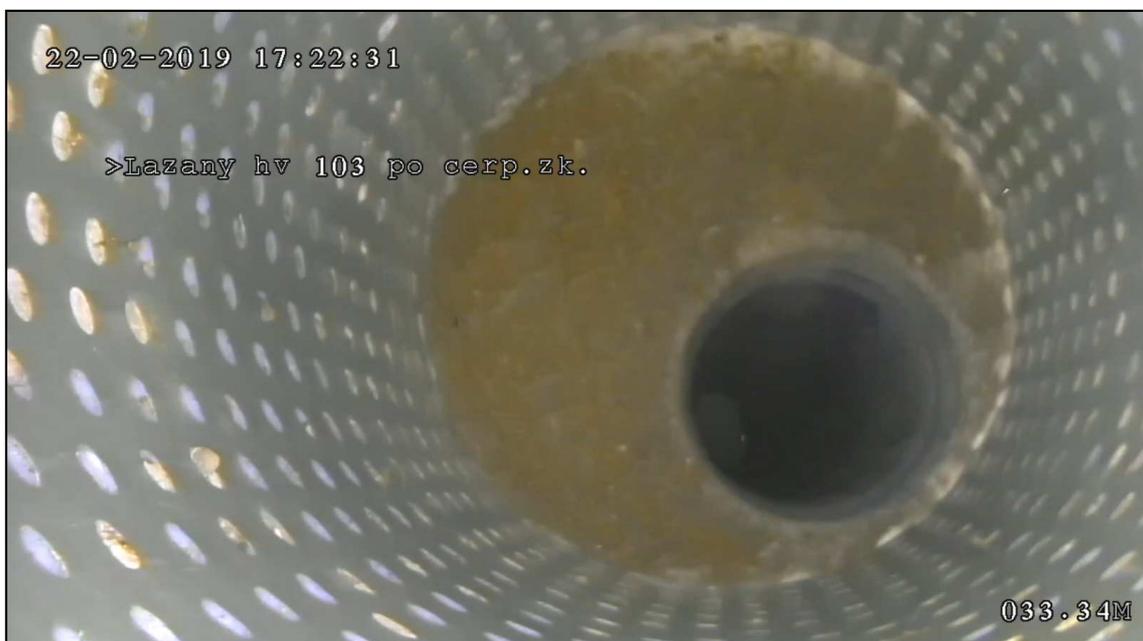
**Obr. č. 10**      **Pohled na excentricky umístěnou výstroj PVC-U DN 150 s cementovým můstkem, dokonale oddělující zaplášťový prostor od vnitřní části PVC-U zárubnic v hloubce cca 34 m**

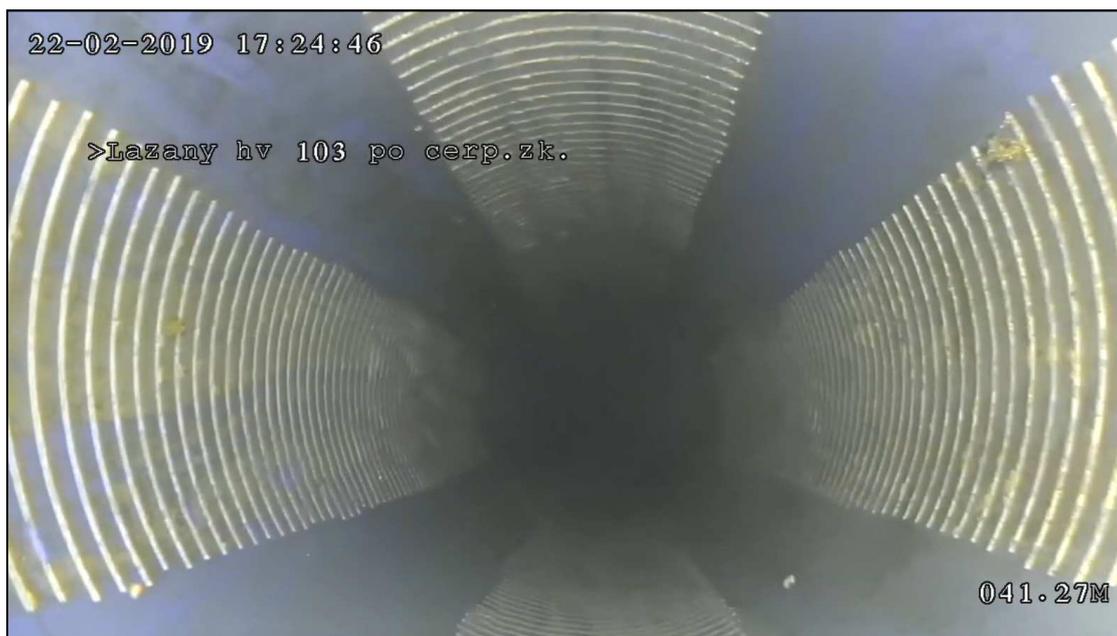
**Obr. č. 11** Pohled PVC-U zárubnice DN 150, světlost 140 mm, perforovaná, šířka příčné štěrby 3 mm, vše v hloubce cca 41 m
