REGENERACE VODÁRENSKÝCH VRTŮ – DIAGNOSTIKA A CÍLENÁ REGENERACE

REGENERATION OF WATER WELLS - DIAGNOSTICS REGENERATION

Šupíková I.^{1*}, Lacinová L.², Procházka M.³

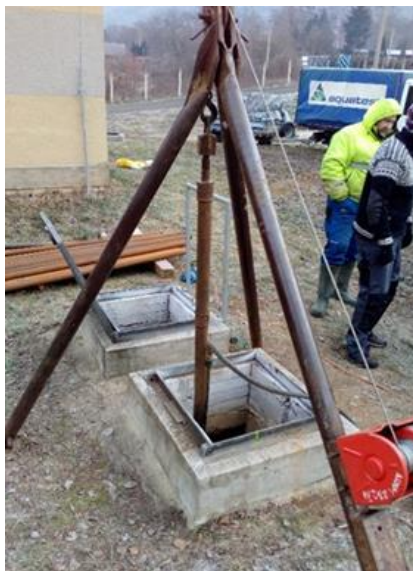
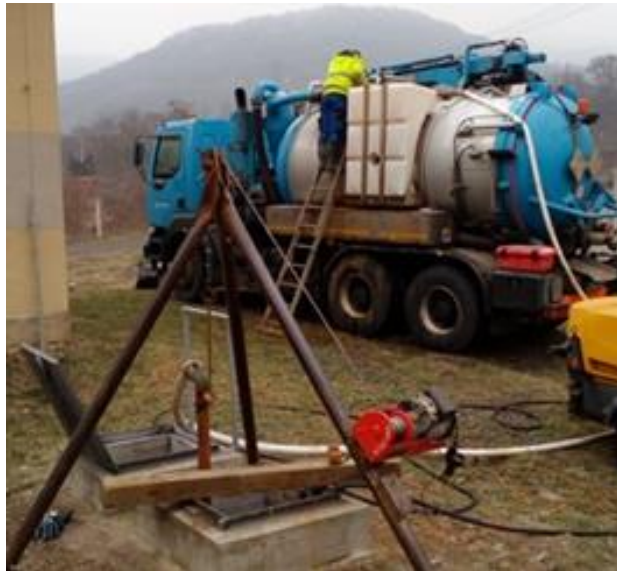
Obr. 1. Regenerace vodárenského vrtu
