## Záchrana vrtů DC-1 a DC-4 v oblasti Děčínské termy

Příspěvek se omezí na informaci o záchraně dvou vrtů. Oba vrty se nacházejí v areálu Aquapark v Děčíně. Jedná se o vrty DC-4 a DC-1.

Vrt DC-1 (hloubka 420 m) pochází z roku 1979, vrt DC-4 (hloubka 470 m) je z roku 1989. Vlastníkem je Město Děčín, které se velice aktivně podílelo na záchraně obou vrtů a hradilo technicky, časově a především finančně nákladné opravy.

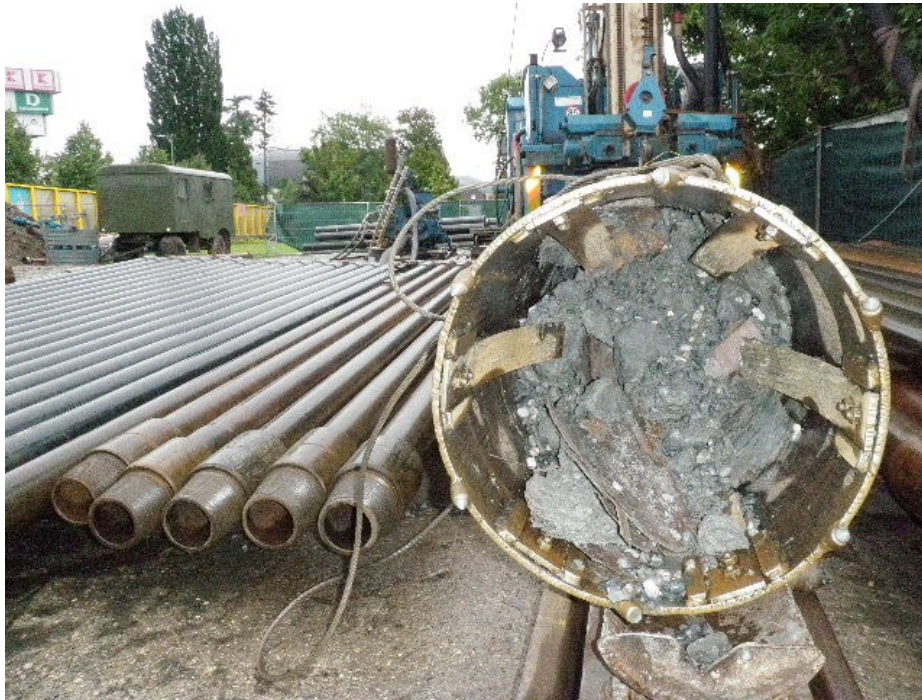
*Vrtné nářadí upravené pro těžení železných centrátorů výstroje a výsypů z kaveren*

Původní výstroj z tvrzené překližky včetně ocelových centrátorů byla převrtána a z vrtu i s původním filtračním obsypem odstraněna. Byla použita technologie vrtání s přímým proplachem, aerliftovým vrtáním, za použití valivých dlát, upravených jádrovek, šap a dalších přípravků vyráběných dle zastižené situace.

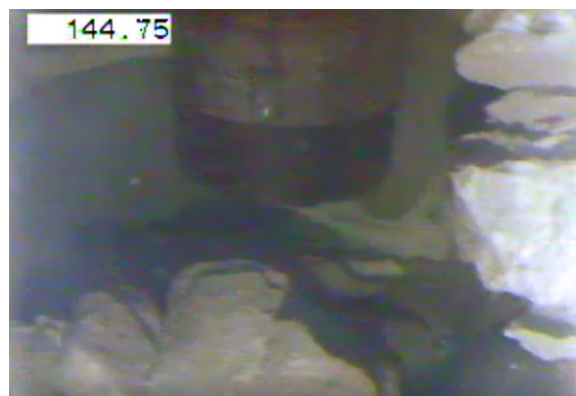
Navrhli jsme proto provést ve vrtu DC-1 kontrolní karotážní měření pro ověření jeho aktuálního technického stavu. Náš návrh byl zástupci Města Děčín přijat a dne 22.11.2016 se uskutečnilo ve vrtu DC-1 karotážní měření a televizní prohlídka. Bylo zjištěno, že prvotním problémem byla nevhodná konstrukce vrtu DC-1. Plné ocelové pažnice končily už v hloubce 80 m, přestože pata souvrství prachovců-prachovitých slínovců se nachází v hloubce 160 m. Znamená to, že celý úsek 80-160 m nebyl nijak zabezpečen proti průsakům termální vody potenciálními puklinami v prachovitých slínovcích. Jako celek toto souvrství tvoří z hydrogeologického hlediska izolant nad souvrstvím zvodnělých pískovců. Existují v něm však pukliny, kterými je voda přírodně drenována do říčních sedimentů (tento předpoklad byl potvrzen v průběhu následujících TV prohlídek uskutečněných ve vrtu). Existence vrtu samozřejmě může usnadnit průsaky těmito puklinami, může vést k aktivaci takových puklin. To může vyústit až k nekontrolovatelným únikům vody i desítky metrů daleko od vrtu, jak se stalo v případě vrtu DC-4 v roce 2006. Mimo to byla zjištěna zhavarovaná výstroj z tvrzené překližky a byl vyplaven obsyp z mezikruží mezi touto pažnicí a stěnou horniny.

*Přetržená překližková výstroj v rozsáhlé kaverně – boční pohled TV kamerou*

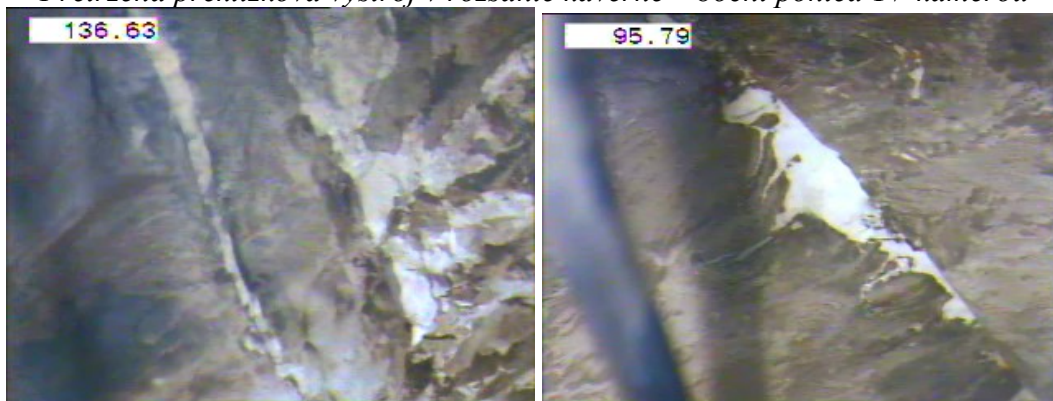
První měření televizní kamerou bylo realizovaného 17.8.2017- po převrtání původní vložené výstroje z tvrzené překližky do hloubky 140 m, druhé měření jsme prováděli 22.9.2017 po provedení tlakové cementace (značný objem cementové směsi k vyplnění kavernujícího vrtu o původním průměru 760 resp 590 mm do hloubky 140 m) a jejím převrtání. Vzhledem k zastiženým puklinám, kterými unikala tlaková voda do okolního horninového prostředí, bylo vždy zapraveno vypočtené množství cementové směsi (cement SPC 400, poměr cement : voda byl 1 : 0,5, váha 1,82 – 1,85 kp/l, přidáváno aditivum snižující viskozitu směsi tak, aby šlo lépe proinjektovat pukliny, směs připravována v betonárce a dopravována k vrtu autodomíchávači), následně byla cementová směs zatlačena zvýšeným tlakem tak, aby došlo k zainjektování puklin, zjištěných karotážním měřením. Bylo zajímavé porovnat, k jakému pokroku došlo cementací otevřených puklin a vykavernovaných prostorů. Porovnání puklin

před cementací a po ní jasně ukazuje, že cementová směs pronikla do puklin. Zvláště názorný byl pohled na cementovou směs, jež pronikla do prostorů mezi jednotlivé úlomky horniny, které vyplňovaly kavernu v hloubce kolem 130 m. V hloubce 136 m nový vrt opouští původní vrtný stvol. Po druhém měření byl celý vrt zaplněn cementovou směsí a ponechán půl roku v klidu (v zimní období nebylo možné při stávajícím přetoku s ohledem na bezpečnost práce pokračovat) V roce 2018 došlo k převrtání zacementovaného vrtu do podložních pískovců. Vrt byl vystrojen ocelovými pažnicemi do hloubky 153 m, celé souvrství prachovitých slínovců je tedy nyní vystrojeno plnou ocelovou pažnicí se zaplášťovou cementací. Vrtné práce byly ukončeny v hloubce 305 m.

*Injektážní směsí vyplněné pukliny v prachovitých slínovcích*

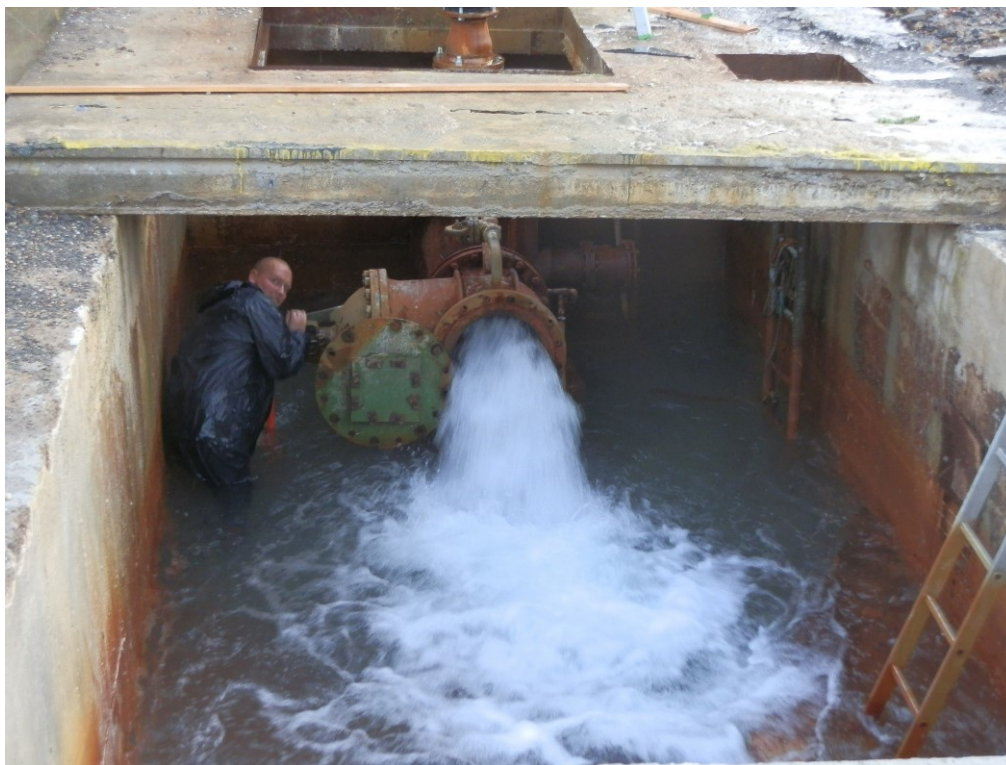
*Uzavírání bočního šoupěte před zapuštěním sondy do vrtu*

Před měřením bylo nutné provést úpravy zhlaví vrtu, aby se měření vůbec dala realizovat. Na horní přírubu byla namontováno šoupě a na něj pažnice. Výška pažnice byla taková, aby se do ní vešly i naše nejdelší sondy (2,5 m). Na horní konec pažnice bylo namontováno druhé šoupě. Uzavíráním a otevíráním šoupat jsme docílili omezení přetoku, což bylo pro některé sondy podmínkou úspěšného měření.

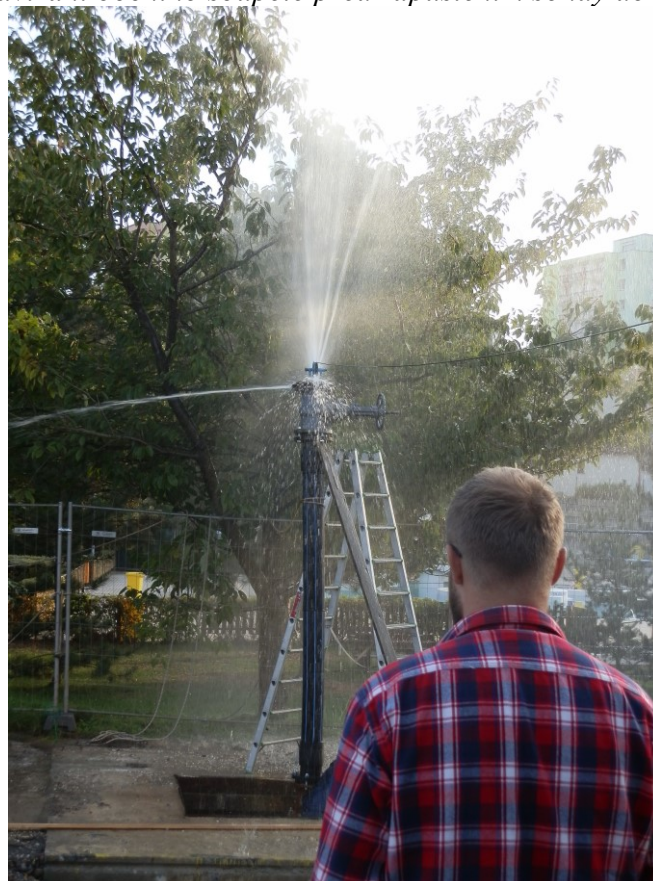
*Při měření jsou sondy spouštěny do vrtu přes kolečko přivařené na litinový poklop s drážkou o šířce o 0,5 mm širší než je průměr karotážního kabelu.*
