Karotáž pro vodárenské účely

Martin Procházka

SG Geotechnika a.s., Geologická 4, 152 00 Praha 5, e-mail: martin.prochazka@geotechnika.cz

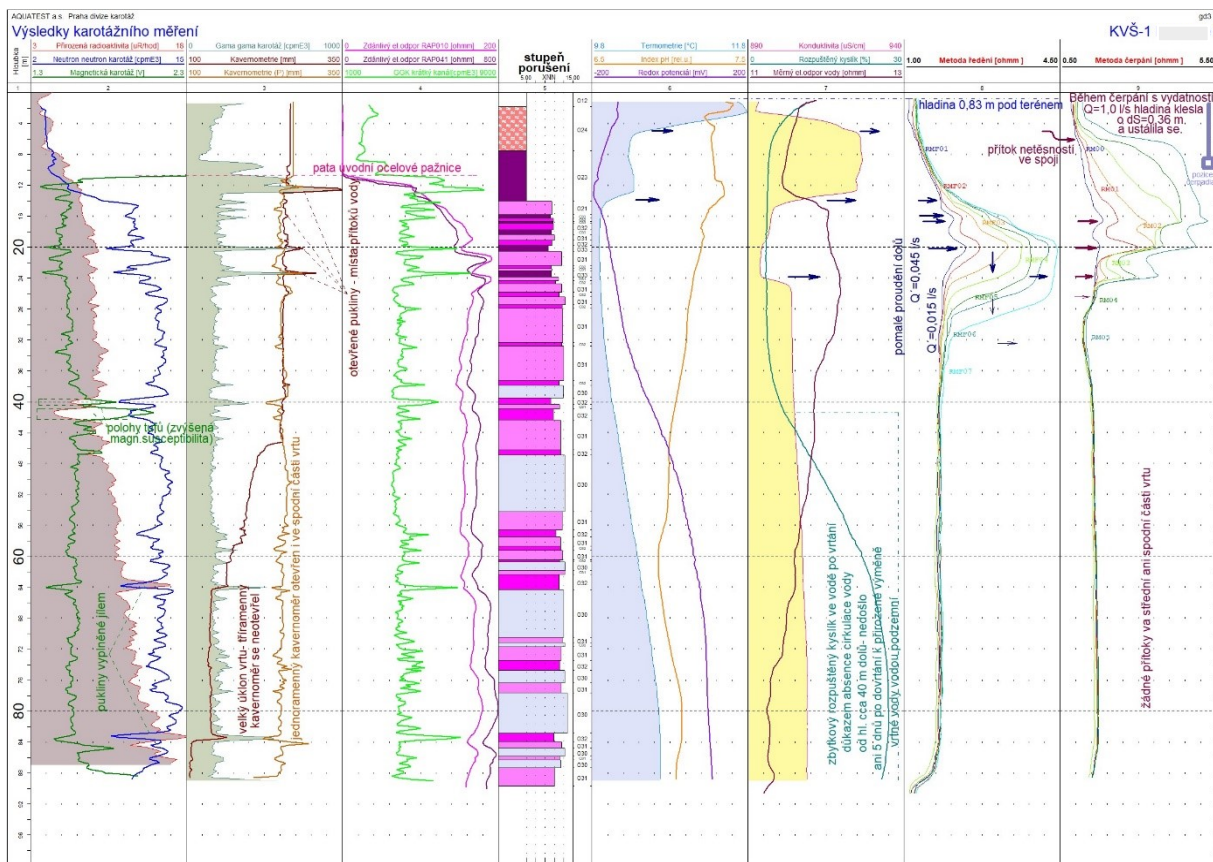
1. Nový zdroj vody v místě s minimem dostupných geologických údajů - měření těsně po dovtřetí. Jak bylo prokázáno karotáží, břidličnatost odchýlila vrt až o 51° u dna! Do hloubky 40 m je ale zakřivení jen do 5°. Přítoky se nacházejí do 35 m. Řešení: vrt byl od hloubky 40 m až na dno zatamponován cementem a na jeho vydatnost to nemělo žádný negativní vliv.

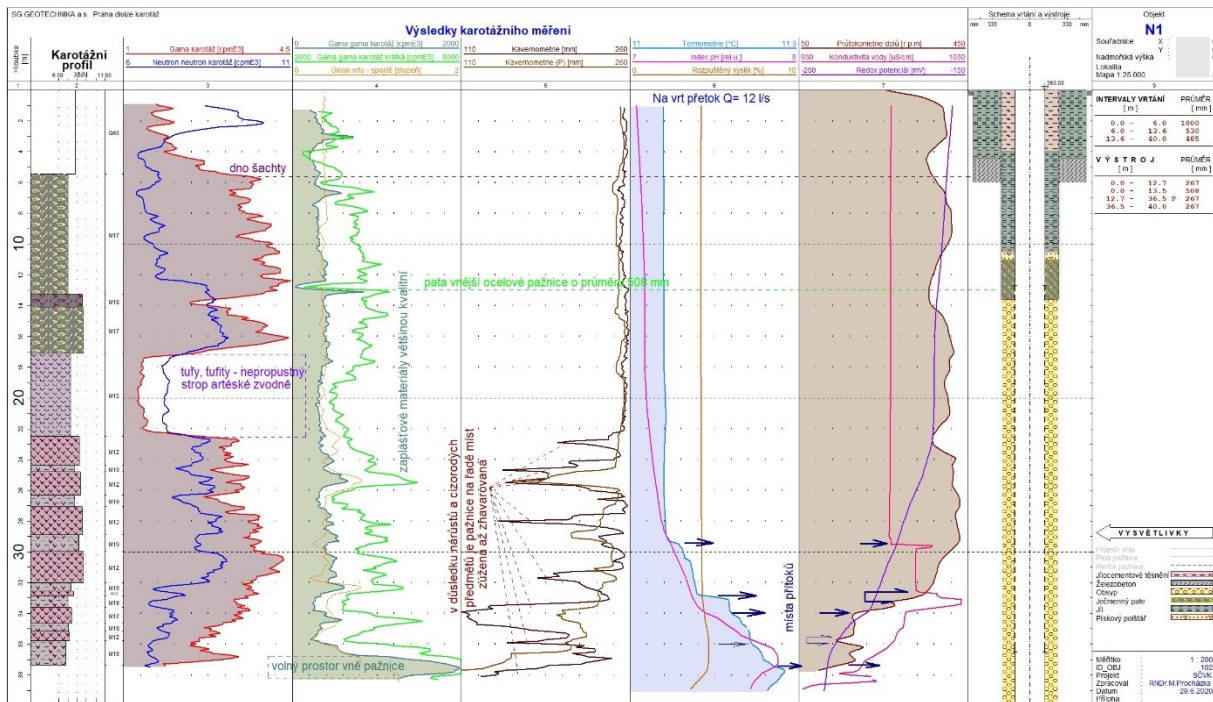
2. Starší vrt s přetokem 12 l/s, přítoky z poloh čedičů. Zcela havarijní stav. Nárůsty na pažnici až 10 cm, výstroj totálně zkorodovaná, neopravitelné. Náhradní vrt: navrhujeme zachovat hloubku 40 m, plné pažnice do 25 m a zaplášťové těsnění provést do hloubky minimálně 20 m namísto stávajících 13 m.

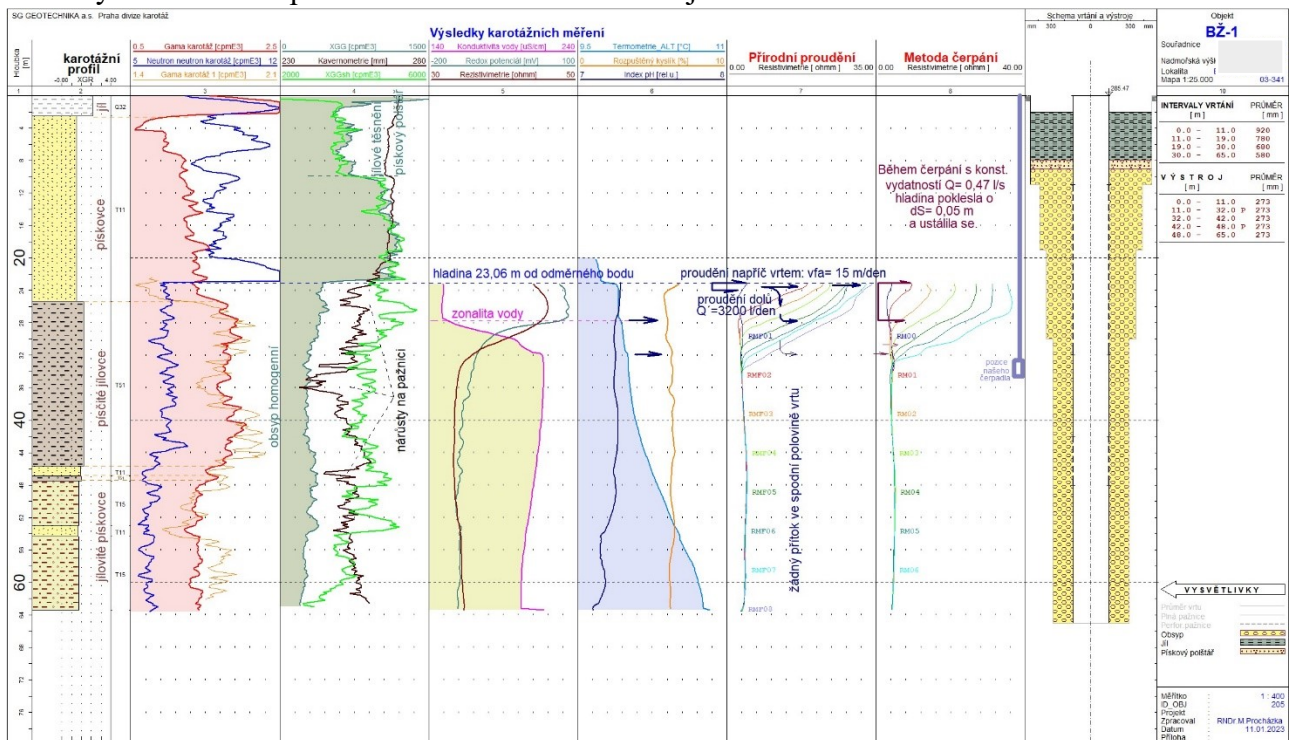
3. Revizní karotážní měření ve starém jímácím vrtu poskytlo údaje pro vrt náhradní. Je zřejmé, že hloubka stávajícího vrtu je zbytečně velká, neboť přítoky se nacházejí pouze do hloubky cca 30 m. Doporučená hloubka nového vrtu je 35 m.

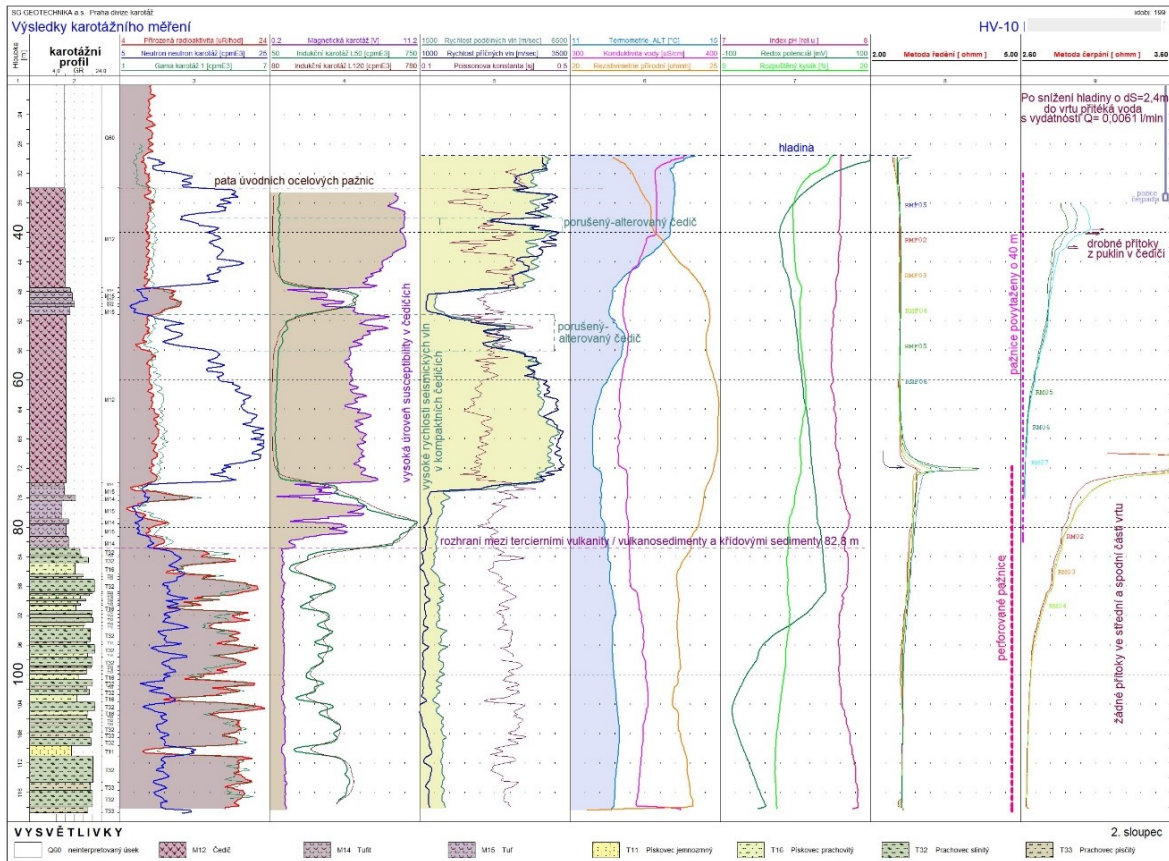
4. Nový vrt v místě s minimem dat o hydrogeologických poměrech v oblasti. Karotáž v otevřeném vrtu prokázala, že drobné přítoky pocházejí pouze z puklin v lávovém proudě, zatímco jemnozrnné pískovce v podloží lávových proudů jsou v těchto místech nepropustné. Řešení: pokusy o zvýšení vydatnosti vrtu čerpáním ani hydraulickými rázy nemají smysl. Od příbrky bylo upuštěno, vrt byl odborně zlikvidován.

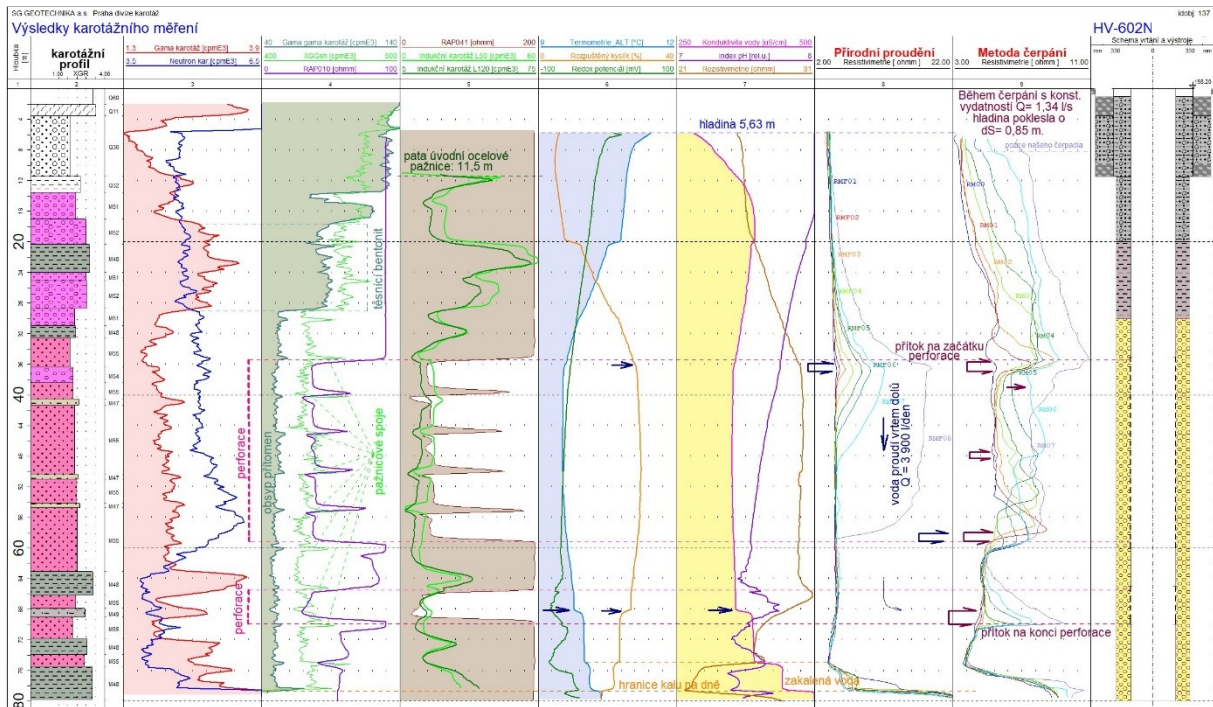
5. Nový vodárenský objekt ve štěrčích a jílech. Výsledky karotáže po výstroji přesvědčily vodárenskou společnost, aby vrt bez námitek převzala. Ve vrtu existuje za přírodních poměrů poměrně výrazné proudění vody dolů. Při snížení hladiny o 0,85 m se však směr proudění obrátil, voda ze všech přítoků začala proudit nahoru, k čerpadlu. Vertikální proudění ve vrtu není hydraulický zkrat (propojení aquiferů s různými výtlačnými úrovněmi), ale pouhé přetékaní vody mezi jednotlivými propustnými polohami. Byla kontrolována též přítomnost zaplášťového těsnění a obsypu. Zaplášťové materiály jsou v pořádku, provedené kvalitně.

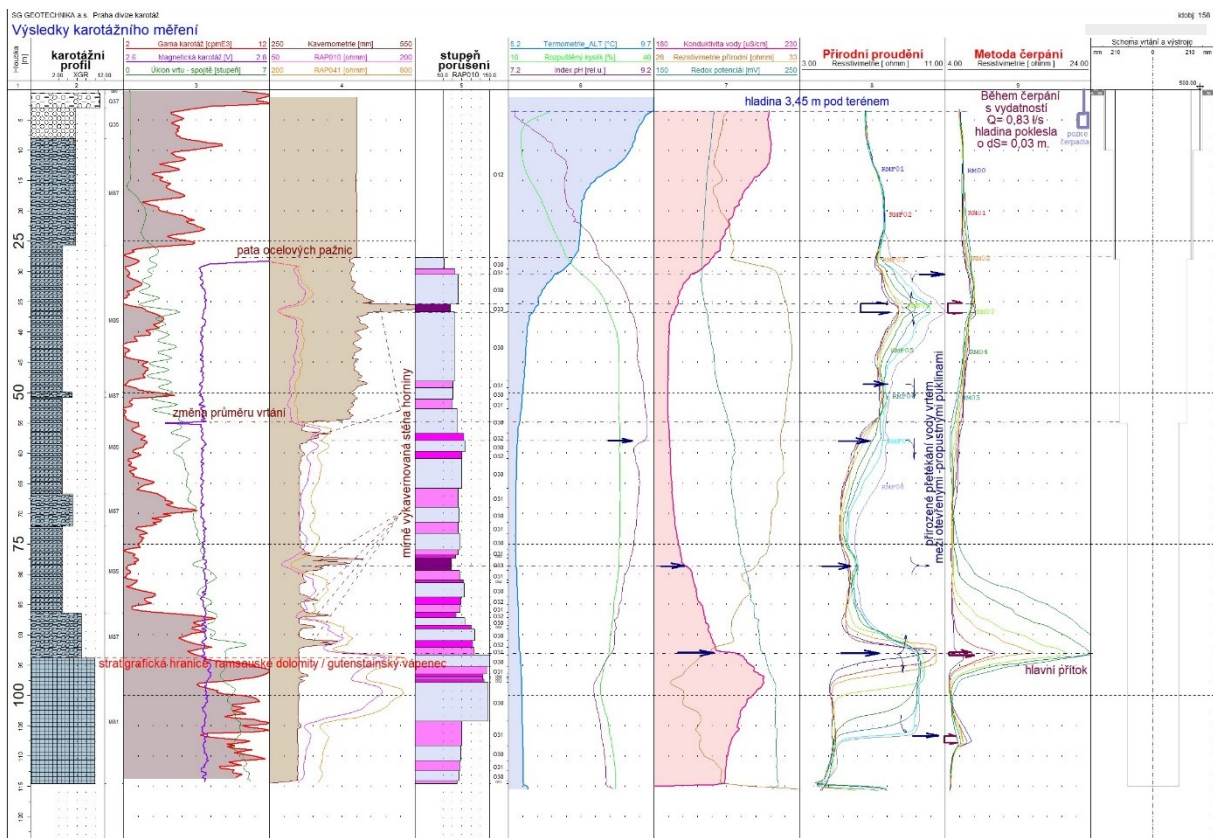
6. Příklad karotážního měření krátce po odvrtní, v otevřeném vrtu. V dolomitech a vápencích byla zjištěna řada přítoků, mezi nimiž dochází k přetékání vody. Karotáží bylo zjištěno, že hlavní přítok se nachází v hloubce 93 m a spolu s přítokem v hl.108 m představují více než 90% celkové vydatnosti. Protože kvalita vody z přítoků do cca 50 m nezaručuje zdravotní nezávadnost (ba naopak), bylo doporučeno zaplášťový prostor do 80 m zacementovat, perforaci usadit do úseku 90-110 m. Cementace do 80 m nebude mít na vydatnost vrtu prakticky žádný vliv a navíc zaručí dobrou kvalitu vody.
