Skryté a úmyslné vady ve výstroji vrtů.

Petr Nakládal

Snaha zjednodušit si práci je stará jako lidstvo samo. Cílem článku je upozornit na některé tolerované nedostatky při vystrojování vrtů včetně některých problémů v chování standardně používaných materiálů výstroje ve vrtech.

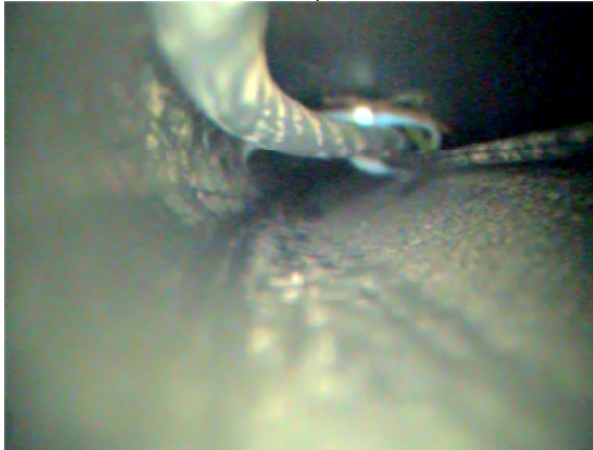
foto 1: Sevření tenkostěnné trubky v hloubce 16 m na šířku silového kabelu (10 mm).

V kapitole o skrytých a běžně tolerovaných nedostacích pažnic se nebudu zabývat téměř protizákonným používáním tenkostěnných trubek určeným pro odpadní potrubí. Když mi někdo volá „pane doktore nemůžu z vrtu vyndat čerpadlo“ se automaticky ptám „jakou tloušťku má použitá pažnice“. Při odpovědi 2 mm odpovídám, že „v cca dvaceti metrech máte deformovanou pažnici“. Nikdy jsem se nezmylil (foto 1). V současné době nejvíce používané pažnice jsou z plastů (PE ap., PVC) nebo z antikoro oceli. Problémy s antikoro ocelí, kdy vlivem zemních potenciálů dochází v jejím okolí ke zvýšené kolmataci, jsem prezentoval na jedné z předchozích konferencí. V dřívějších dobách hojně používaná ocelová výstroj měla taky řadu nedostatků. V první řadě rezne a to hlavně v oblasti vodní hladiny. V současnosti je celá řada vrtů vyhloubených v šedesátých a sedmdesátých letech minulého století za svojí životností a vlivem koroze ocelové pažnice a horninových tlaků se v oblasti vodní hladiny bortí. Při nekvalitně provedeném těsnění vrtu (nedokonalá cementace

nebo jílové těsnění) dochází k závalu vrtu a propojení zastižených kolektorů. Je otázkou, zda jednou z příčin hojně prezentovaného hydrogeologického sucha nejsou mimo jiné stárnoucí vrty s ocelovou výstrojí.

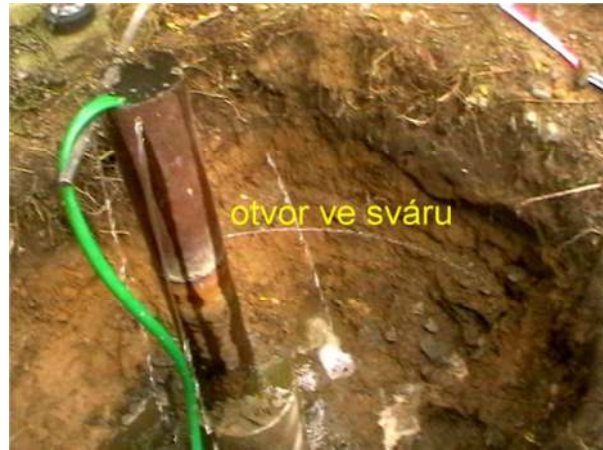
foto 2: Netěsnost sváru ocelové pažnice

Méně známým problémem ocelových pažnic jsou nedokonalosti svárů. Nikdy jsem se nesešel, aby vrtač po sobě překontroloval kvalitu sváru. Často se stává, že svářeč po výměně elektrody (sváření elektrickým proudem) naváže na předchozí svár, aniž by ho očistil od okují (zdržuje to). Tavidla používaná na elektrody (taková ta drobná hmota na ocelovém drátu elektrody) je nejčastěji na bázi boraxu. Testy těsnosti pažnicové kolony borax ještě přežije, ale pod vodou se pomalu rozpouští a tak spoj, který byl původně vodotěsný, se za nějaký měsíc až rok stane pro vodu propustným (foto 2). To opět spolu s nekvalitním těsněním mezikruží vrtu způsobuje mezikolektorovou komunikaci vrtem. V současné době, kdy se ocelová pažnice používá pouze jako úvodní, tak podrobně sledovat kvalitu svárů není ani potřeba. V dřívějších letech provedené nekvalitní sváry ocelových pažnic však způsobují problémy doposud. Při likvidaci vrtů v Kyškovicích a Chodounech jsem vliv nedokonalých svárů pozoroval jak přímo (viz foto 2) tak nepřímo při čerpací zkoušce na vrtech se zacementovanou aktivní částí výstroje. Po cementaci perforovaného úseku pažnicové kolony pozorovacího vrtu cenomanského kolektoru byl vrt neustále aktivní i když prohlídka výstroje kamerou neprokazovala významnou korozi použité ocelové pažnice. Je potřeba si uvědomit, že na řadě podobně postižených vrtů jsou realizované odběry vzorků vod a dlouhodobá měření hladin, které slouží jako základní podklady pro bilanční nebo hydraulické modely bohatě financované ze státních peněz. To že se neměří chod hladin podzemní vody ve sledovaném kolektoru ale vliv kolmatačních jevů na hladinu ve vrtu nikoho nezajímá.

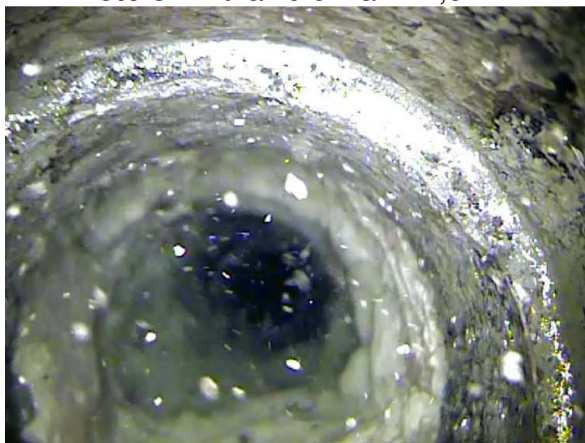
foto 3: Vrtná korunka v 11,5 m.

V posledních letech se setkávám s „moderní metodou“ sanace přelivových vrtů zavrtáním ocelové pažnice na spodním okraji opatřené vrtanou korunkou (foto 3 a 4).

I když hmotnost ocelové pažnice tvoří dostatečnou protiváhu k tlaku vody, tak tento způsob sanace přelivu nelze považovat za dostatečný. Zavrtaná pažnice v horninovém masivu netěsní a podzemní voda proniká mimo vrtný stvol. To má za následek ztrátu vody (a tlaku) v takto navrtaném kolektoru a zvýšení hladiny vody v okolí vrtu. Je otázka co je horší, jestli pokles tlaku v napjaté hydrogeologické struktuře nebo podmáčení pozemků v okolí takto postiženého vrtu.

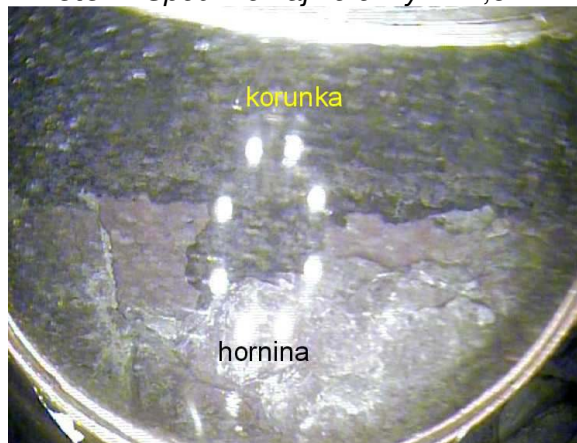
foto 4: Spodní okraj korunky v 11,5 m.

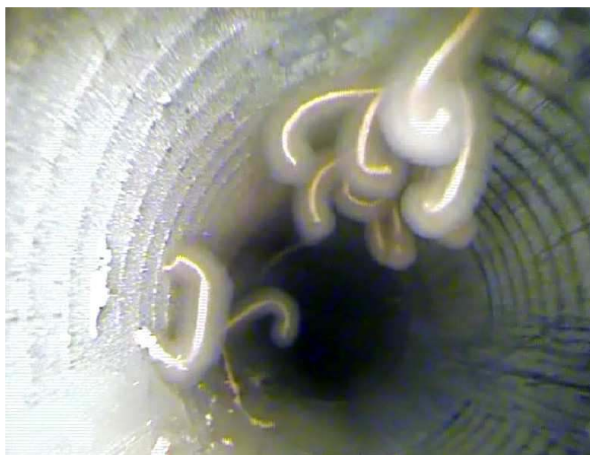
foto 6: Špony v hloubce 33 m.

Používání plastových pažnic (PVC, PE, PP a podobných materiálů) sebou přináší také mnohá skrytá úskalí. Jen jako perličku mohu prezentovat pokus jedné firmy svařovat PE pažnice v místě vrtu metodou tzv. „natupo“. Roury 4 m dlouhé drželi při svařování pracovníci vrtné firmy jen v rukách. Prakticky kdyby roury jen tak naházeli do vrtu tak by si mohli se stejným výsledným efektem ušetřit práci se svařováním (foto 5). Navíc roury po perforaci nevyčistili od špon a tak zničili investorovi několik čerpadel, než mu došlo kde je problém (foto 6).

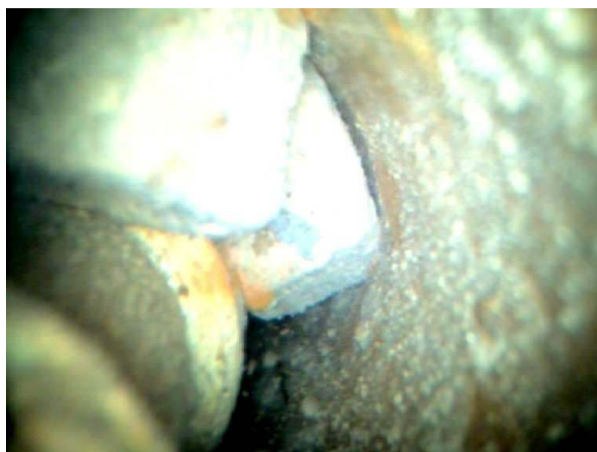
foto 9: Obdobný problém, matice (uprostřed a vlevo nahoře) zapadlé mezi čerpadlem (vlevo dole) a pažnicí (vpravo).

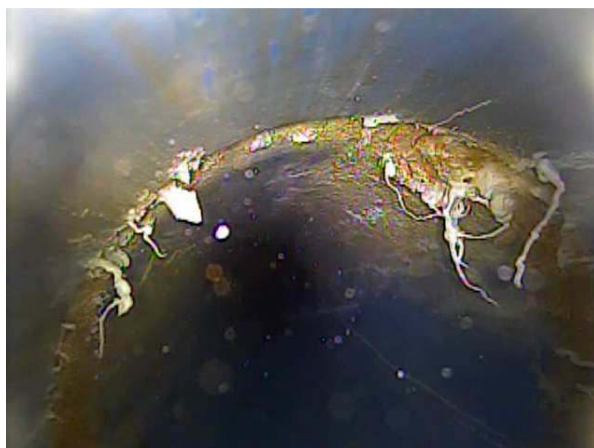
foto 10: Netěsnost závitového spoje a pronikání cementu do vrtu (výrazné vpravo uprostřed).

V posledním odstavci kapitoly o pažnicích bych se rád zmínil o těsnosti pažnicových závitových spojů. Pažnicové závitové spoje by se měly podle dispozic výrobců těsnit gumovým těsněním. Až na světlé výjimky jsem se nikdy nesetkal, že by se tak dělo. Pokud se šroubový spoj plastových pažnic řádně dotáhne, pak těsní sám o sobě poměrně dobře. Problém nastává, kdy šroubový spoj se vlivem manipulace s výstrojí ve vrtu povolí nebo se dokonce závity deformují (tzv. se „ožvejkají“). Povolný a deformovaný závitový spoj s projektovanou vůlí odolávající zanesením pískem a ostatními nečistotami (tzv. zemědělská tolerance) se tak stává propustným nejenom pro vodu ale i pro cement a jíl používaný jako těsnění mezikruží vrtu. Před vlastním těsněním vrtu se nad obsypem vytváří pískový polštář. Písek se tak dostává na hrdla spojů a závitové spoje tak druhotně dotěsňuje proti pronikání cementu a jílu. Někdy i to selže a spoj vlivem nekvalitního těsnění se stane pro vodu i cement propustným (foto 10). Takovým spojem dokáže protékat až 0,5 l/s vody (foto 11 a 12).

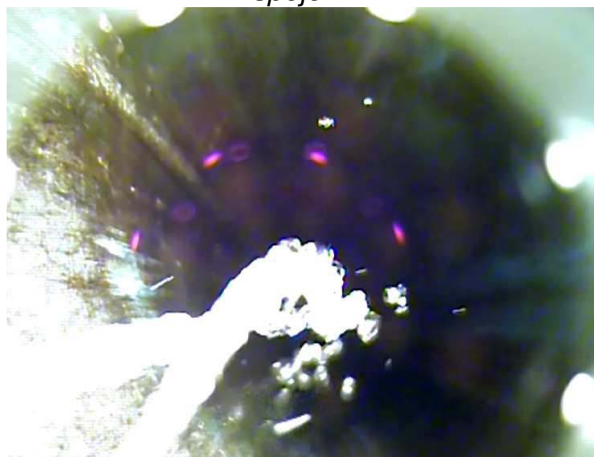
foto 12: *Přítok vody do vrtu netěsným spojem.*

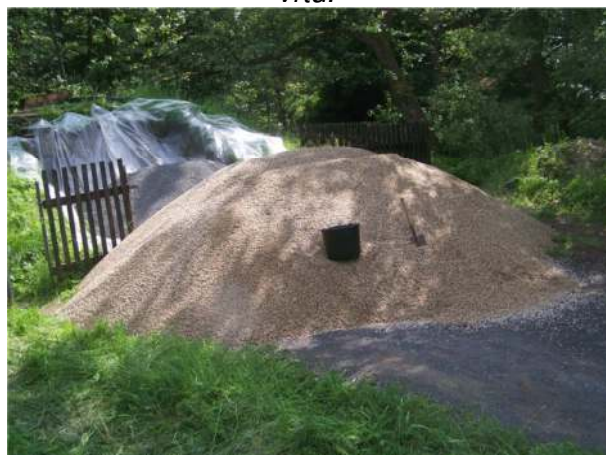
foto 13: Deponie připravená k nasypání do vrtu.

Vrt lze obsypávat mnoha způsoby. Obsypový materiál lze z nedaleké deponie k vrtu nosit v kýblech (takhle jsme s kolegou „nakýblovali“ do vrtu 20 T obsypu frakce 4/8 a taky nás to nezabilo - foto 13) nebo použít pytlovaný obsyp (nejčastěji frakce 1,4/4 ap.).

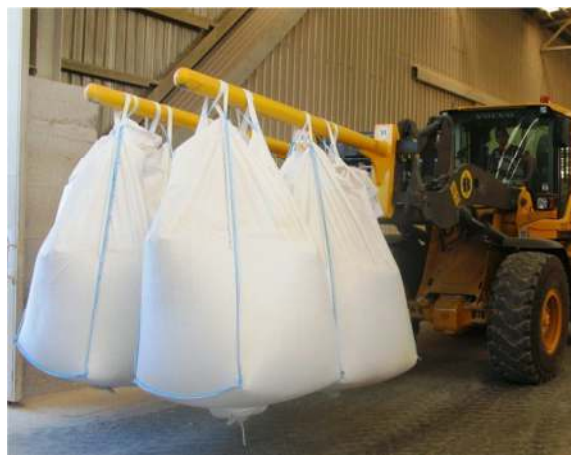
foto 14: Big bag.

Obsypávání pomocí kýblů nebo z pytlů lze považovat za obsypávání pomalé, kdy nelze zahltit mezikruží vrtu padajícím obsypem. Horší je to u používání tzv. big bagů (foto 14). Povolováním nebo utahováním rukávu big bagu lze regulovat rychlost sypání obsypu. Pokud

je rychlost příliš vysoká dojde k zahlcení mezikruží vrtu a vzniku kaveren. Ty se časem zbortí a obsyp si „sedne“. Sednutí takto vytvořeného obsypu bývá velmi významné a často činí i první desítky metrů (obr. 3).

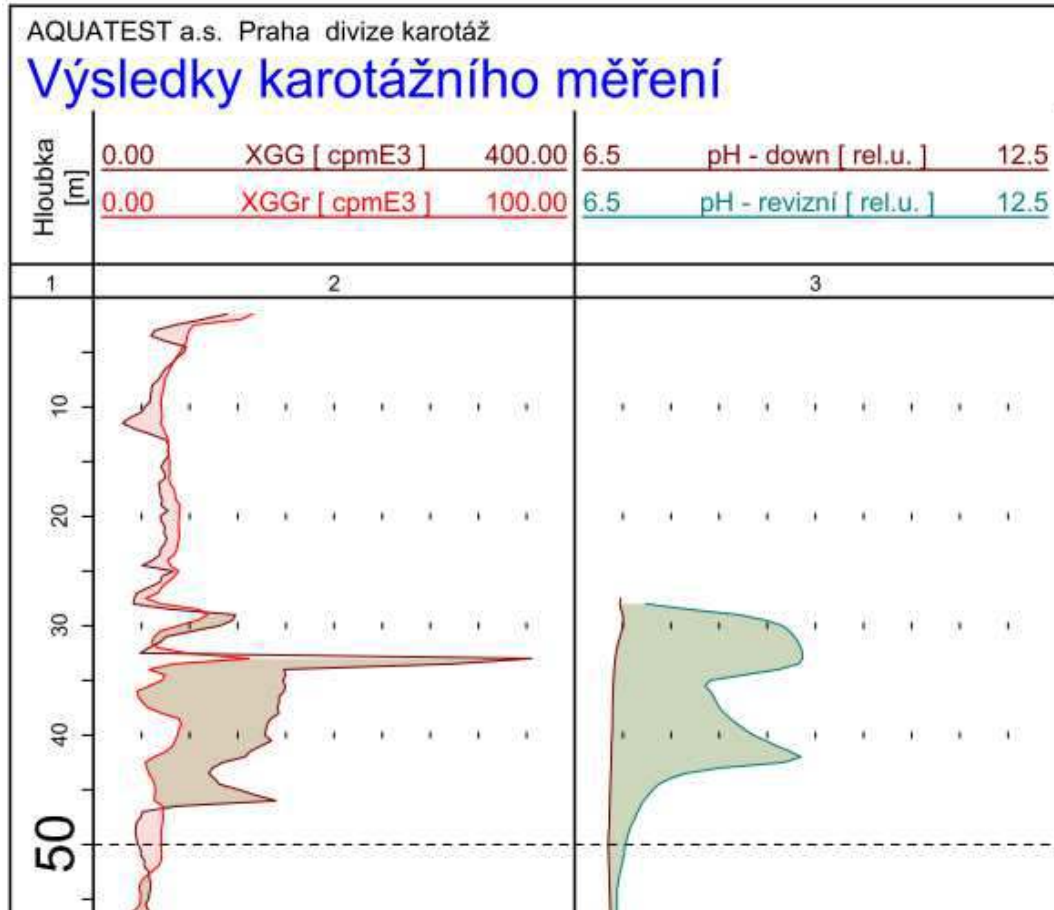
Obr. 3: Karotážní záznam vrtu s dokumentovaným sednutím obsypu v intervalu hloubek 33 až 46 m (křivka XXG, křivka XXGr je situace po opravě vrtu).

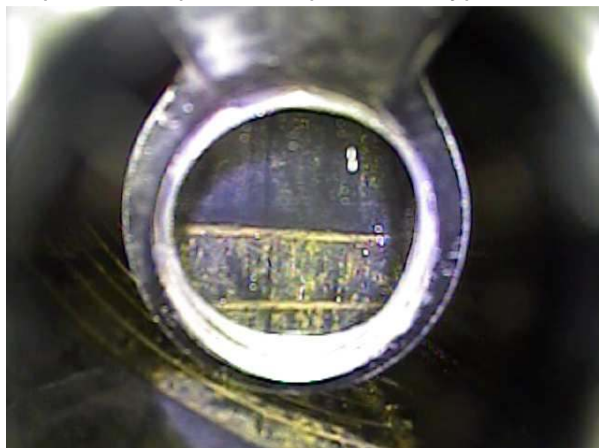
foto 17: Žlutý jemnozrný písek z pískového polštáře v perforaci, pokles obsypu 6 m.

Že vrtné posádky pospíchali s obsypáváním vrtů i v sedmdesátých letech minulého století mám osobní zkušenosti. Jako kluk jsem viděl obsypávat vrty rovnou z nákladáku se sklopnou plošinou, kdy řidič vysypal obsyp rovnou na vrt. Druhým příkladem je nedávno ukončená sanace vrtu K3A (rok hloubení 1974), kdy přerušení pažnicové kolony bylo způsobeno snahou odstranit můstek obsypu mezi pažnicí a výstrojí (foto 16). I když je vrt řádně a pomalu obsypán, tak může dojít k sednutí obsypu řádově v prvních metrech. Pokud není vrtný stvol kvalitně vyčištěn od vrtané horniny (podstatné v oblasti jílovců a prachovců) pak obsyp vlastní vahou začne pomalu vytlačovat vrtáním vzniklý jíl do vrtu. V oblasti kalníku pak jíl proniká do pórů v hrubozrnném materiálu obsypu. Jev byl pozorován na vrtech MC-5 (foto 17) a CJ-1 v pískovně Černuc. Zamezit tomuto jevu lze důsledným vyžadováním kvalitního vyčištění vrtu od vrtné drtě před jeho vstrojováním.

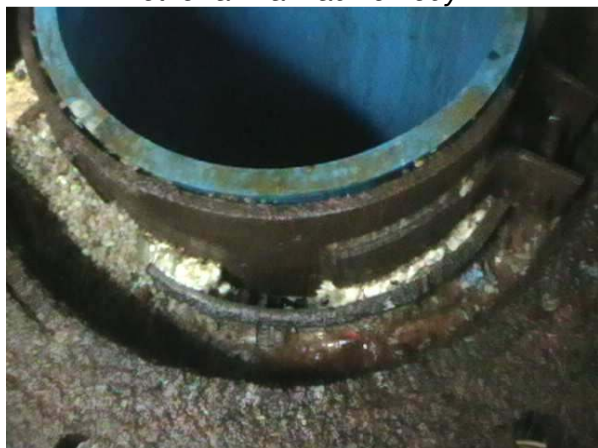
foto19: Virtuální obsyp vrtu, vlevo obsyp přecházející do polyuretanu (žlutý), uprostřed otvor až na hladinu vody.

Polyuretan se ale nemusí aplikovat až na hladinu podzemní vody v mezikruží vrtu. Pokud je mezikruží dostatečně úzké, tak polyuretan v něm drží sám o sobě. Příkladem může být převystrojení vrtu K3A, kdy pracovníci vrtné firmy výstroj neobsypali, pod zhlaví nainstalovali polyuretanový obturátor (cca 10 cm) a zbytek mezikruží zasypali obsypem (foto 19). Při nabídce na odstranění výstroje tato vrtná firma nabídla, že se pokusí výstroj vytrhnout. Vytrhnout obsypanou a zacementovanou výstroj není technicky možné. Pracovníci této firmy ale dobře věděli, že výstroj obsypaná není, i když ve zprávě za převystrojení vrtu prezentovali fotku (foto 20) jak se do vrtu sype obsyp a sypání obsypu do vrtu sledoval i geologický dozor (výstroj vrtu pracovníci pouze podsypali). Tvrzení, že obsyp ve vrtu někam zmizel se také ukázalo při jeho úplném převystrojení jako nepodložené.

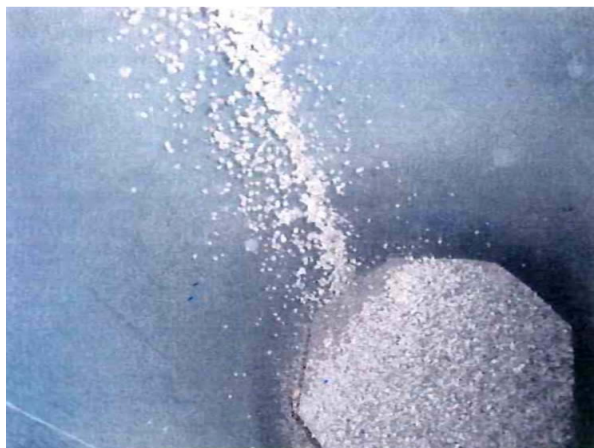
foto 20: Dokumentace obsypávání vrtu.
