Hydraulické projevy vrtných prací

aneb jedno překvapení, jedna zajímavost a jeden průšvih

Podzemní vody ve vodárenské praxi, duben 2024, Tomáš Novotný

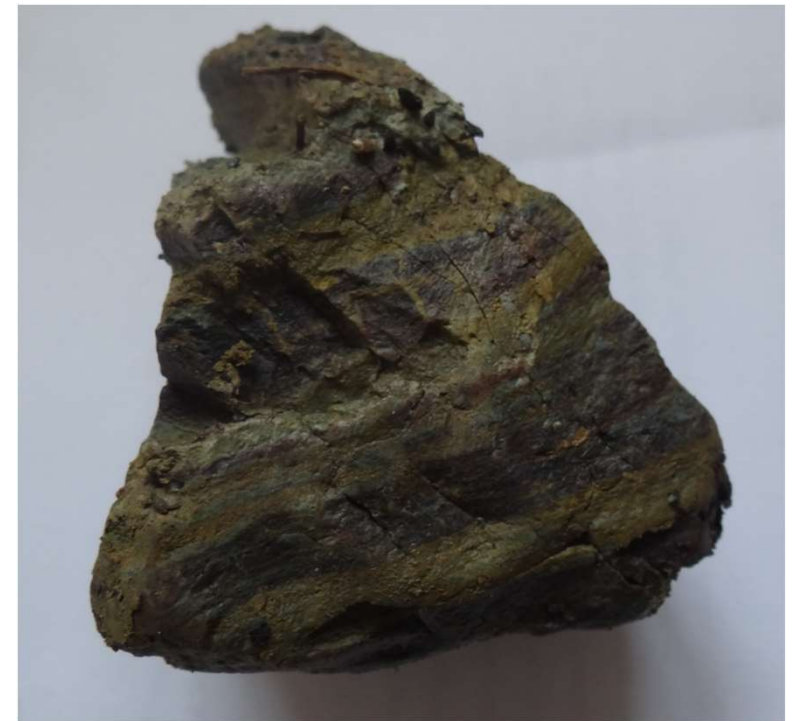
3-5 m svahoviny, do 20 m sp. turon + cenoman, níže biotitické pararuly zábřežského krystalinika, na rozhraní několik metrů jílovitých zvětralin podmiňujících existenci Q+K zvodně
- Překvapivé naražení velmi vydatné krystalinické zvodně v hloubce okolo 130 m, vydatnost vrtů cca $3-5 \text{ l} \cdot \text{s}^{-1}$, pozitivní výtlačná úroveň nad úroveň terénu
- Aktivace krystalinické zvodně se projevila rychlým nástupem hladiny podzemní vody v monitorovacích objektech č.p. 10 a č.p. 20

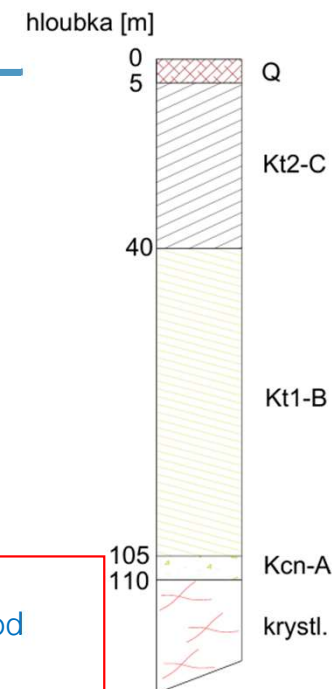
- 3-5 m kvartérní kryt
- 40 m střední turon - kolektor C
- 105-110 m spodní turon – kolektor B

-existence konjugované střednoturonské zvodně s hladinou cca 4 m p.t. a podložní spodnoturonské zvodně s hladinou cca 35-40 m p.t., s rozdílným režimem podzemních vod
