Mystéria vrtů aneb geogynekologie v praxi.

Případ první: Vrt K3A.

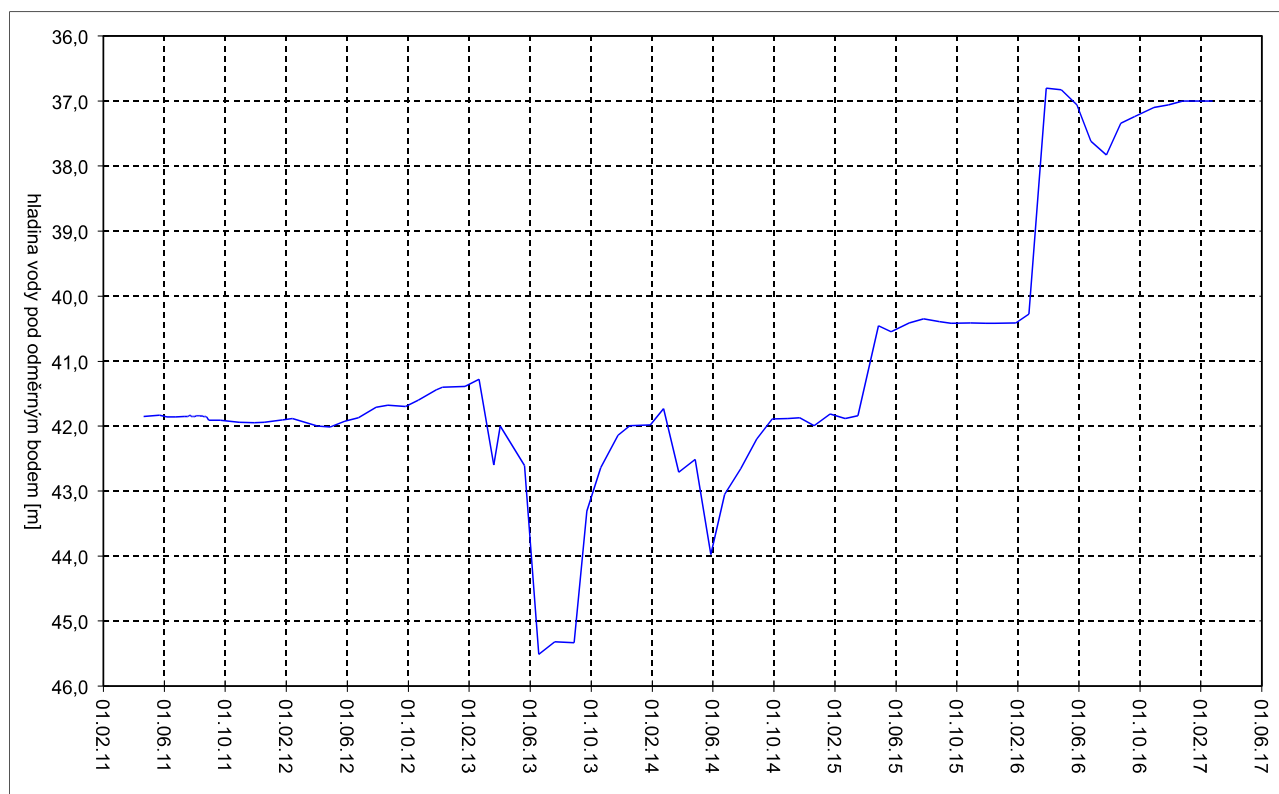
Sanacemi bylo zamezeno vertikálnímu proudění vrtem, hladina vody ve vrtu se stabilizovala na úrovni před zahájením sanačních prací (cca 42 m, viz obr. 2), byla zvýšena jeho specifická vydatnost na 0,2 l/s na 1 m snížení hladiny ale jakost vody z vrtu se výrazně zhoršila. Nejen že se ve vodě zvýšila koncentrace železa z 0,23 mg/l na 1,2 mg/l, změnilo se mocenství železa z trojmocného na dvoumocného, ale čerpaná voda začala zapáchat po sirovodíku. Zjištěná jakost odpovídala jakosti vody v druhém kolektoru. Podle vrtné dokumentace se báze prvního kolektoru s vodou s jakostí odpovídající vodě pitné nacházela v hloubce 43,7 m pod terénem (první prameny na využívaném prameništi). Bohužel začátek perforovaného úseku vrtu se začínal v hloubce 45 m,

Obr. 2: Hydrogram hladin ve vrtu DRH-1.

V případě vrtu DRH-1 jsem nejprve navrhnul sanovat vrt zásypem a cementací do hloubky 63 m (izolátor v úrovni nejnižší erozní báze) s nadějí, že se zablokuje mezikolektorová komunikace a potenciální přítok železité vody z nižšího třetího kolektoru. Sanace vrtu realizovaná dne 06.11.2012 způsobila nakrátko vzestup hladiny ve vrtu z 41,60 na cca 37 m a snížila specifickou vydatnost vrtu z 0,05 l/s na 0,03 l/s při snížení hladiny o jeden metr. Pro zásobování rekreačního střediska vodou se jednalo neustále o dostatečnou vydatnost. Pro obnovu vydatnosti (původní vydatnost 0,8 l/s na 1 m snížení hladiny) jsem navrhnul ve vrtu realizovat chemickou regeneraci. Dne 11.03.2014 byl vrt mechanicky vyčištěn a aplikován roztok kyseliny citronové. Protože významný pokles hladiny vody ve vrtu po regeneraci o 1,76 m indikoval obnovu vertikálního proudění vody, byl vrt docementován do hloubky 54,4 m (do stropu dalšího izolátoru).
